LAHOLMS KOMMUN

## **Laholm stranderosion**

UPPDRAGSNUMMER 1220275000

SWECO ENVIRONMENT AB  
1215 KUST OCH VATTENDRAG

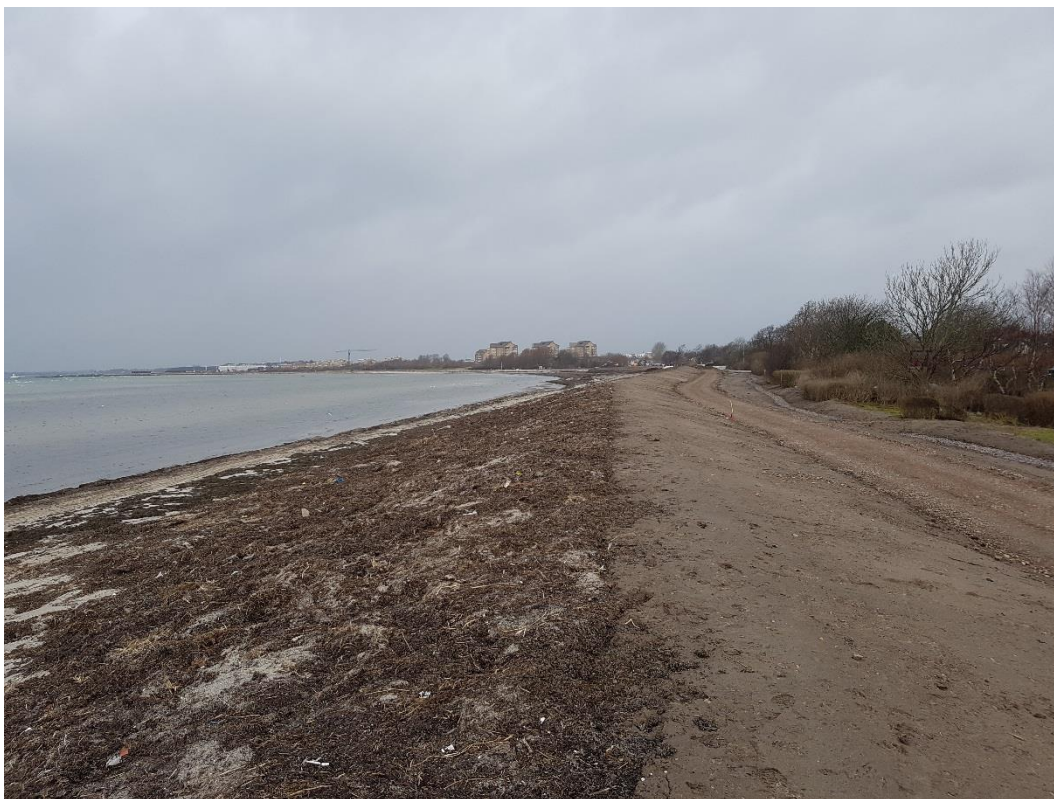
Figur 6-1 Nyligen anlagd översvämningsvall i Lomma kommun. På sikt kommer vällen att täckas av vegetation.

Vid skydd mot översvämning anläggs ofta någon form av upphöjning i topografin. Det kan till exempel vara en vall (Figur 6-1), mur eller sanddyn. Att införa ett översvämningsskydd behöver inte vara drastiskt; det kan ibland räcka med att en väg bana höjs upp något eller att en mur anläggs i ett hamnområde. Hur ett skydd konstrueras beror på i vilken miljö det ska verka. I en urban miljö med platsbrist är en mur ofta lämpligt, medan det i en mer lantlig miljö med gott om plats kan passa bättre med en gräsvall.

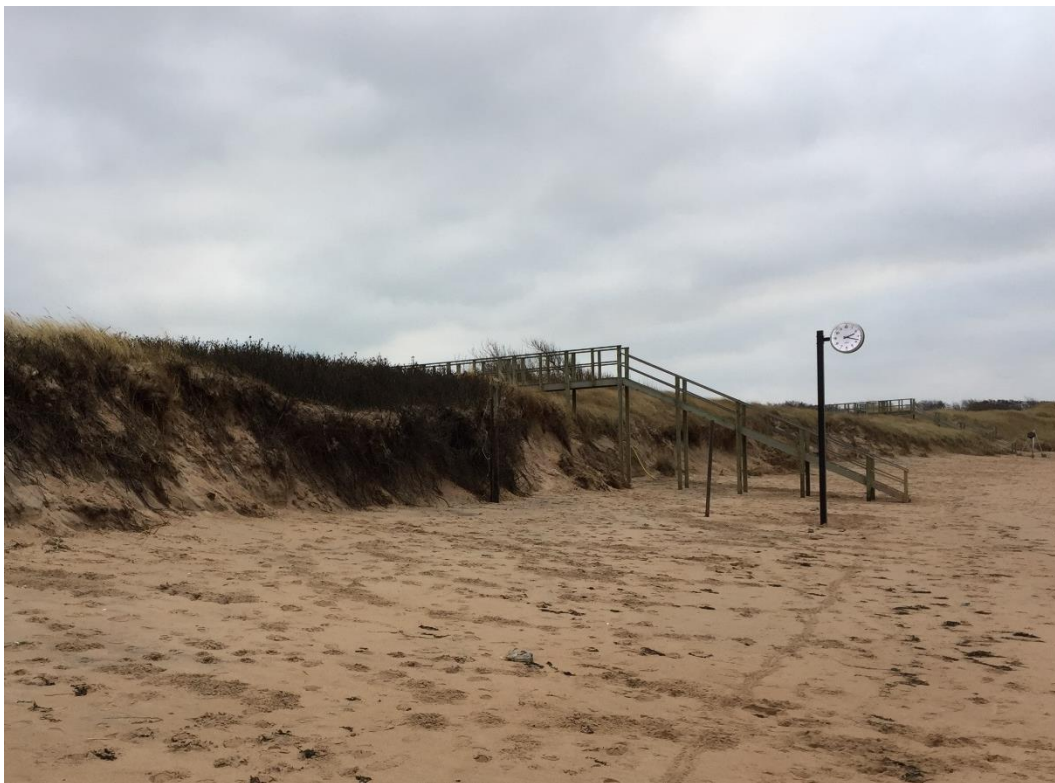
Figur 6-2 Spång över dynsystemet i Ängelholms kommun

För att motverka erosion finns det generellt två typer av skydd; *mjuka skydd*, som sandåterföring eller strandfodring, samt *hårda skydd*, som sten- och betongskoningar. En sanddyn kan också skyddas från erosion orsakad av direkt mekanisk påverkan från strandens besökare genom att övergångar byggs över sanddynerna (Figur 6-2). Exempel på olika typer av erosionsskydd presenteras nedan.

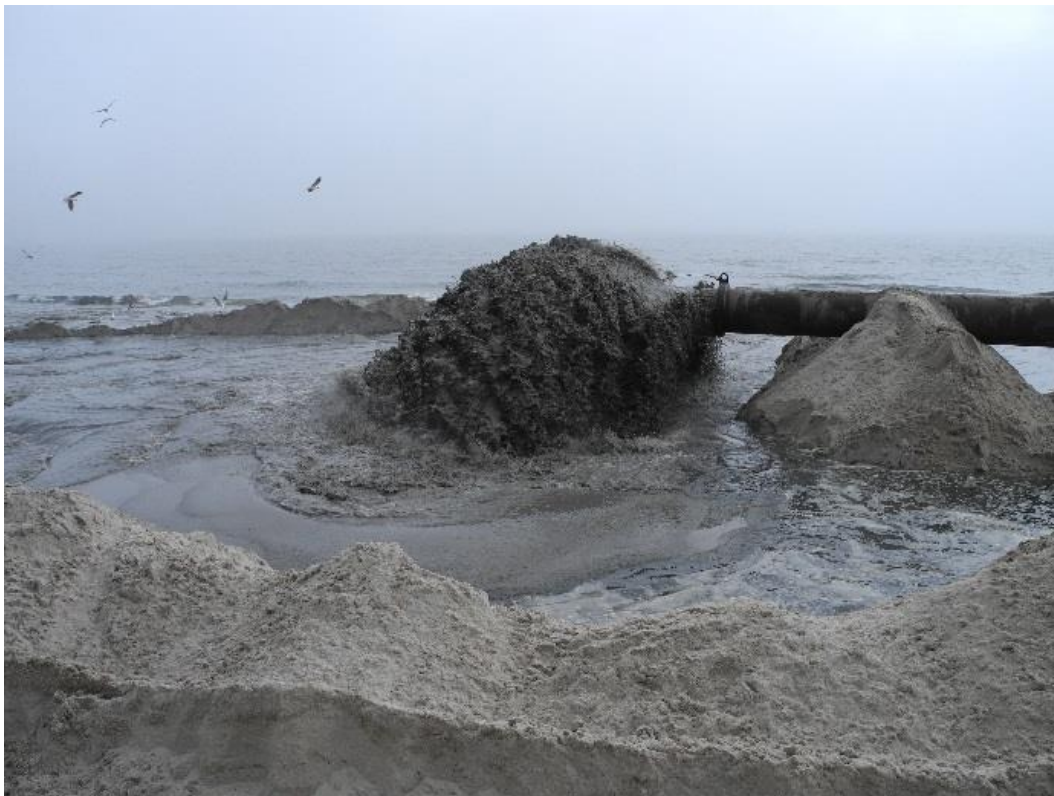
Figur 6-3 Strandfodring i Ystads kommun

**Strandfodring** innebär att ett kustområde tillförs sand på konstgjord väg (Figur 6-3). Vanligtvis utvinns sand till havs som därefter pumpas upp på strandplanet eller placeras i det strandnära vattenområdet. Metoden syftar till att ersätta eroderad sand genom ett nettotillskott av sand till den aktiva strandprofilen.

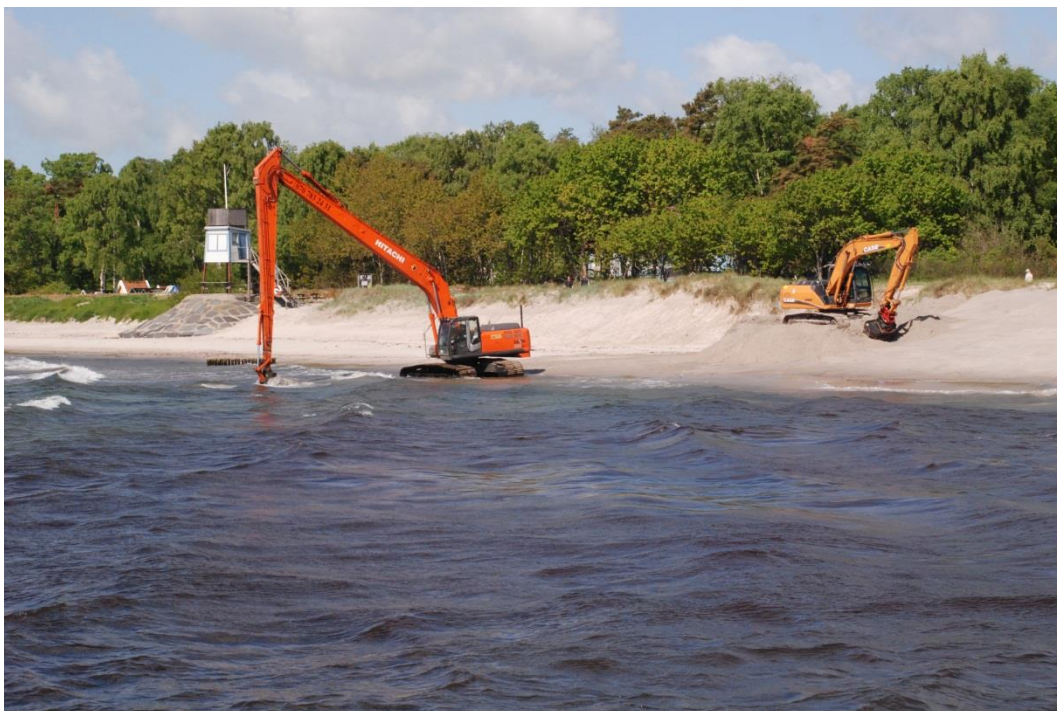
Figur 6-4 Sandåterföring i Ystads kommun

**Sandåterföring** innebär att sand från det strandnära vattenområdet återförs till stranden (Figur 6-4). Åtgärden syftar vanligtvis till att på lokal nivå iordningställa stränder inför badsäsong snarare än att motverka långsiktig erosion. Sandåterföring innebär inget nettotillskott av sand till strandprofilen, utan endast en omfördelning av sanden inom den.

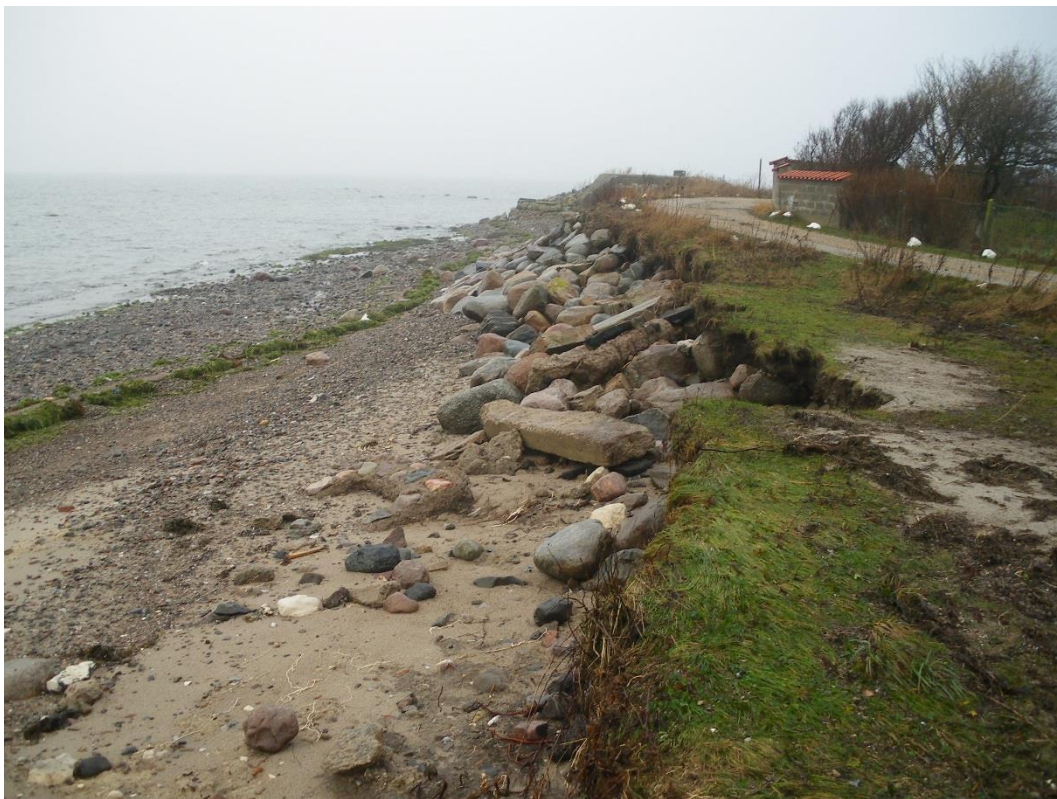
*Figur 6-6 Exempel på stenskonig som underminerats och drabbats av sättning i samband med storm.*

Vanliga befintliga hårda skydd mot erosion är ofta stenskoningar (längs med strandlinjen) eller hövder (vinkelrätt ut i vattnet). Dessa kan skadas vid stormar och bör därför inspekteras kontinuerligt och repareras vid behov. Effekten av befintliga skydd bör också utredas, då de inte alltid utgör det skydd som avsågs vid konstruktionstillfället. Det är dessutom vanligt att stenskoningar har anlagts på ett felaktigt sätt, utan ordentlig grundläggning enligt Figur 6-5 ovan. Om stenskoningar saknar filterlager och tillräckligt tilltagen fot och topp riskerar de att undermineras och raseras vid stormar. Om det finns tecken på underminering av en stenskonung som utgör ett viktigt skydd, kan denna behöva grävas upp och anläggas på nytt med korrekt grundläggning. Ett exempel på en stenskonung som underminerats och drabbats av sättning kan ses i Figur 6-6.

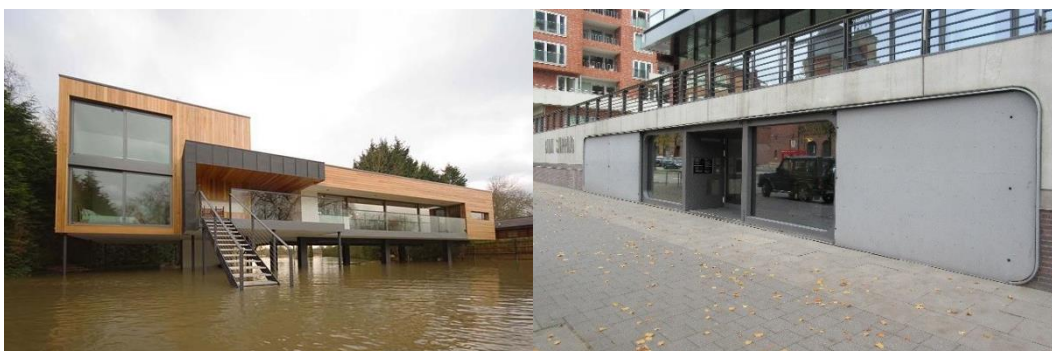
*Figur 6-7 Exempel på översvämningssanpassad bebyggelse. Till vänster en upphöjd byggnad och till höger byggnad där bottenvåningen kan stängas av vid översvämningssituationer, med en upphöjd gångväg en våning upp.*

Det är möjligt att anpassa bebyggelse och infrastruktur till att tåla viss översvämning. Det kan exempelvis ske genom att en bottenvåning helt kan stängas och att upphöjda gångstråk leder till dörrar på en högre våning eller att byggnader ligger upphöjda för att hindra höjda vattennivåer att nå upp till skadliga nivåer (Figur 6-7). Denna typ av anpassad bebyggelse finns främst i storstäder och är mindre vanlig i mindre tätorter. Det är svårare att anpassa byggnader och infrastruktur att tåla erosion än översvämning, då erosion innebär att marken under dem permanent försvinner.

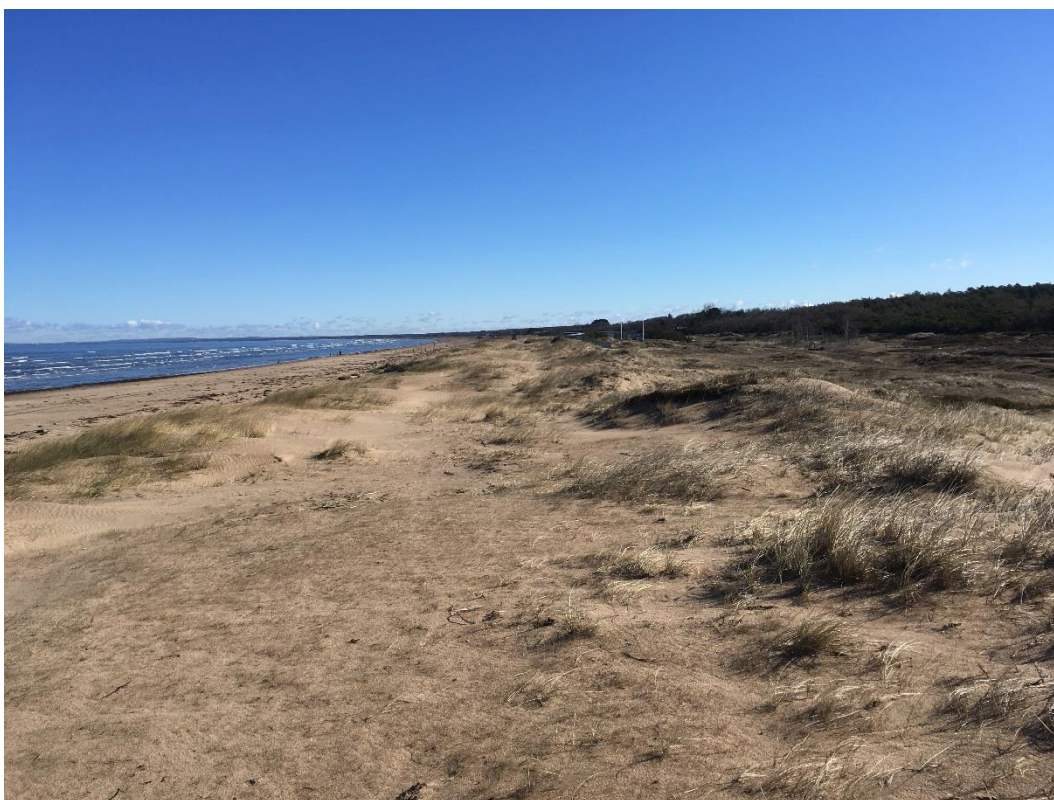
Den södra delen av Skummeslöv (Figur 7-2) är ett naturreservat och bilkörning på stranden är därmed förbjudet här. Inom ramarna för LONA-projekt och Landsbygdsprogrammet Utvald miljö har Laholms kommun utfört bortgrävning av betydande arealer av vresros och bergtall i området innanför den främre dynraden, för att gynna den biologiska mångfalden. Representanter från kommunen förtydligar att sandflykten från området inte förstärkts vid gallring av bakdynsvegetation då ingen sand har fastnat på bakomliggande väg. I fördynen finns ett betydande bestånd av saltarv vilket troligtvis dämpar vågenergin under stormar och skyddar bakomliggande dyner något.

*Figur 7-2 Stranden och dynerna i södra delen av Skummeslöv*

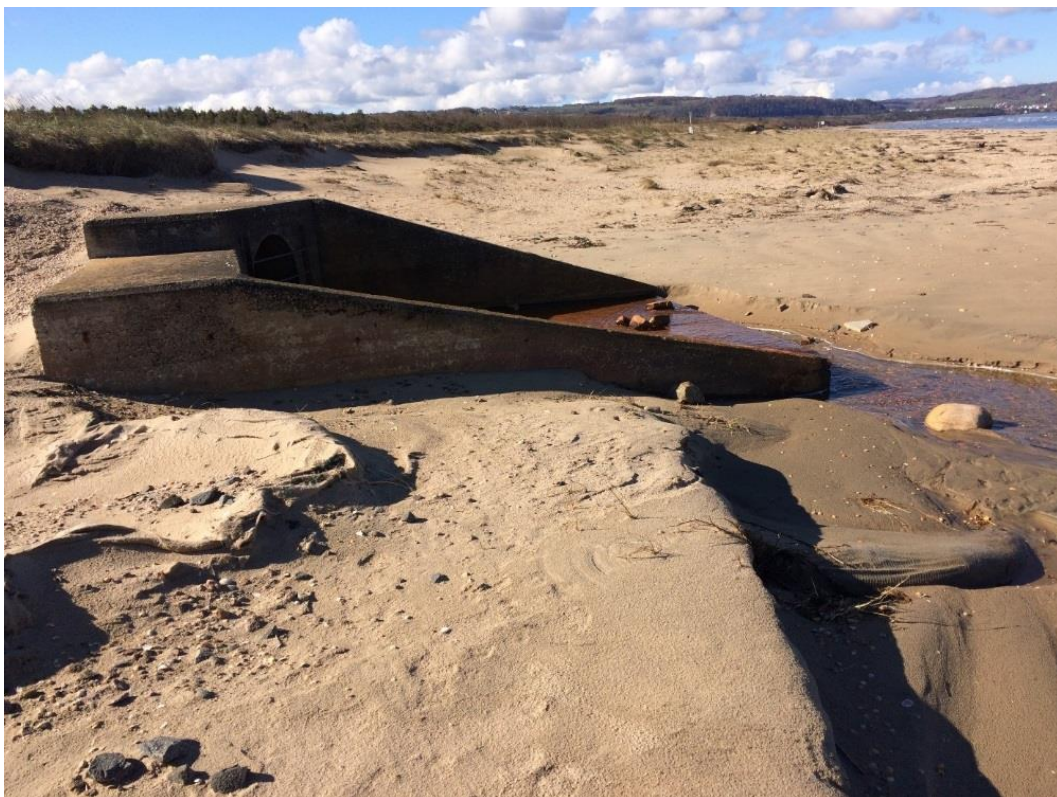
Precis söder om nedfarten till stranden från Allarpsvägen och reningsverket finns ett större dagvattenutlopp (Figur 7-3) som kommunen kontinuerligt rensar från sand eller tillför sand till efter stormar.

Figur 7-3 Större dagvattenutlopp vid reningsverket

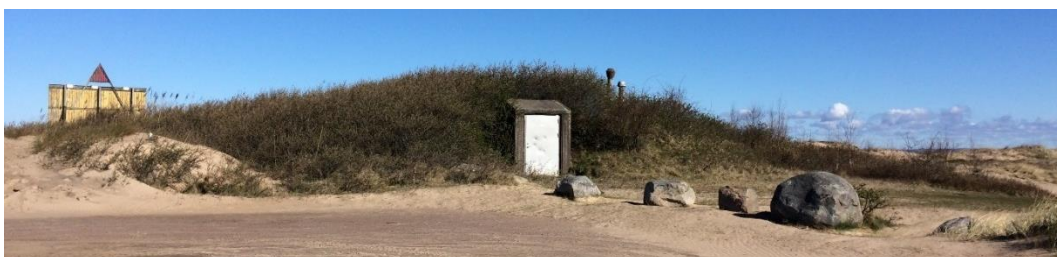
I anslutning till parkeringen finns även ett pumphus för avlopp (Figur 7-4), vilket planeras att tas bort. Framför pumphuset syns lokal erosion i dynen (Figur 7-5). På pumphuset har havtorn planterats. Fordonstrafik är förbjuden på nedfarten till stranden men efterlevnaden är dålig, vid fältbesöket körde en hjullastare upp vid just denna nedfart (Figur 7-6).

Figur 7-4 Pumphus för avlopp, området planterat med havtorn

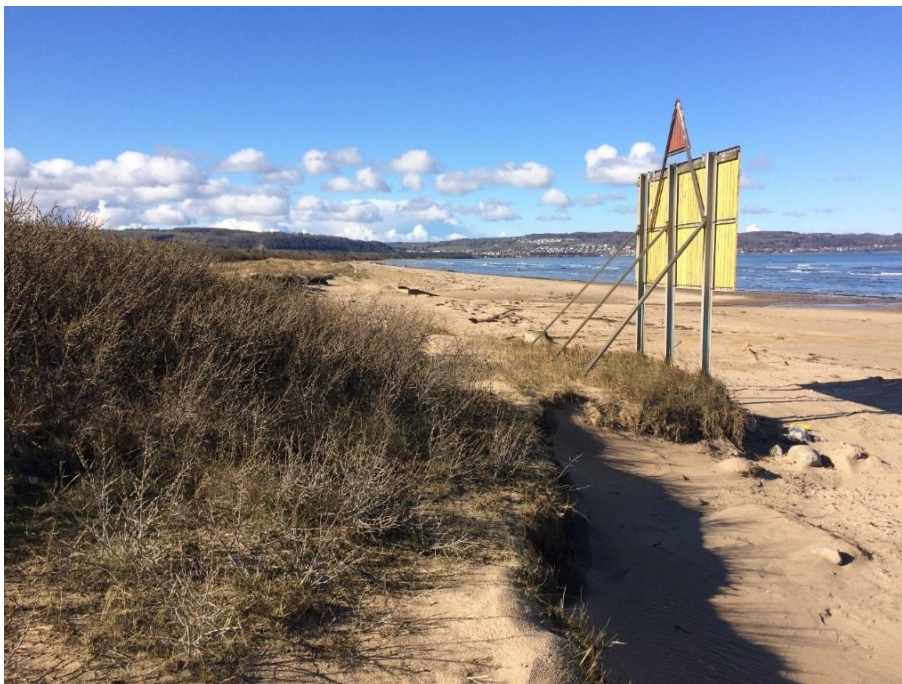
Figur 7-5 Lokal erosion i dynen framför pumphuset, avsaknad av fördyn

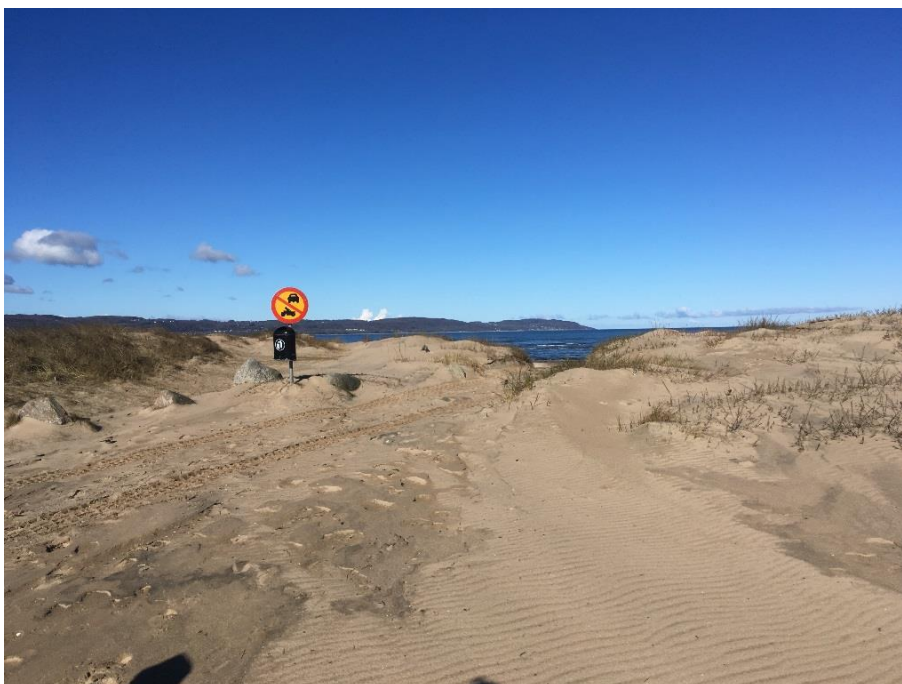
Figur 7-6 Nedfart till stranden från Allarpsvägen, spår efter trafik i nedfarten. Sand har blåst upp i körstråket och ut på parkeringen.

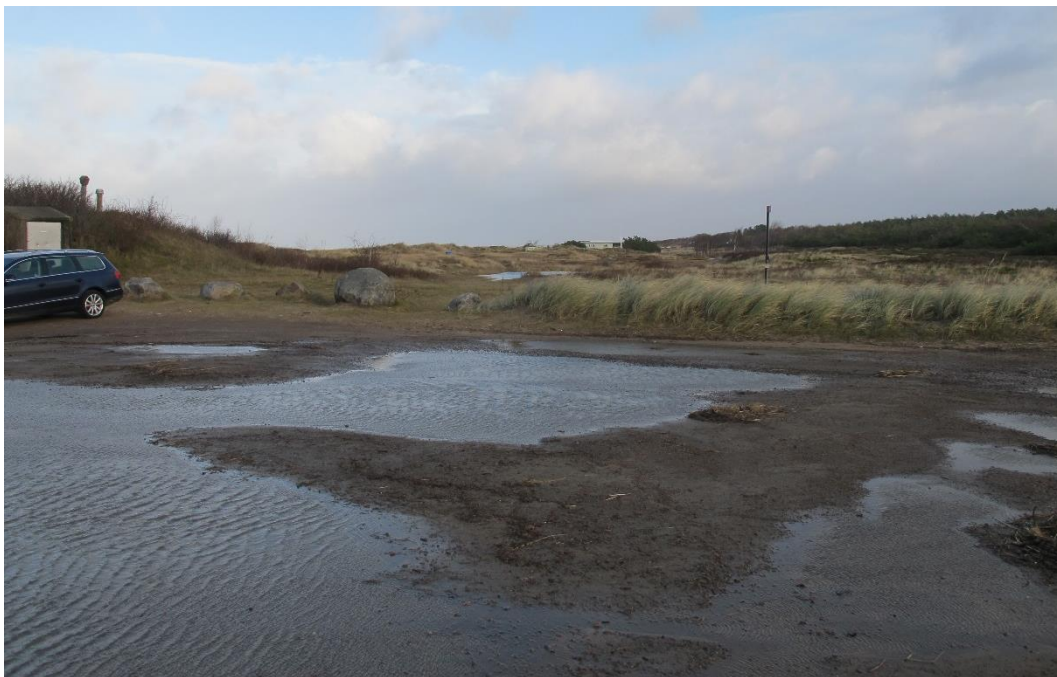
Enligt kommunens representanter har tidigare stormar medfört att stora volymer vatten spolats upp via nedfarten för att sedan fastna i lågt liggande terräng på parkeringen samt bakom de främre dynerna, Figur 7-7.

*Figur 7-7 Parkeringen vid reningsverket efter stormen Gorm 2015. Fotografiet är taget från grusparkeringen och norrut. Foto: Laholms kommun*

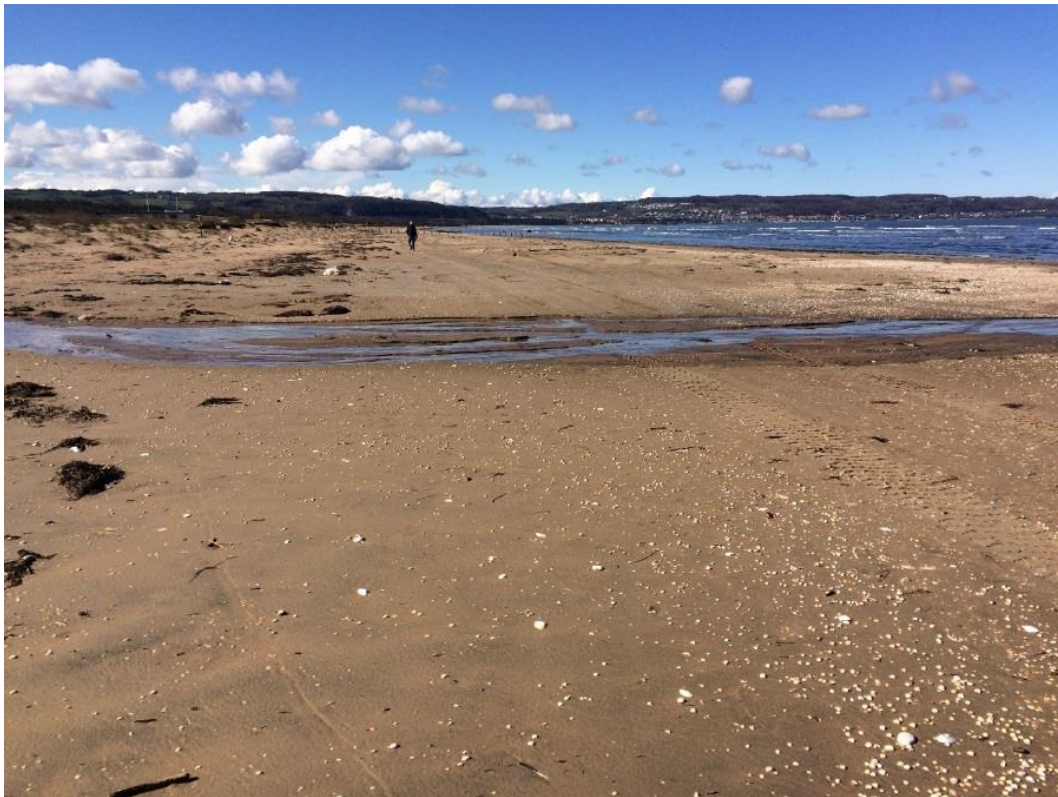
Stranden vid Fiskaregatan har ett platt, blött och körbart strandplan på grund av hög grundvattennivå (Figur 7-8). Även den bilkörning som sker kan bidra till packningen av stranden. Grundvattenuppträngning medför att vindtransporten av sand till dynerna är minimal. Försök har gjorts med harvning av sanden, men ingen märkbar effekt kunde uppnås. Detta kan tänkas bero på att vågor snabbt slätat ut sanden igen och fordonstrafiken omedelbart packat den.

*Figur 7-8 Stranden vid Fiskaregatan söderut, blött och hårt strandplan*

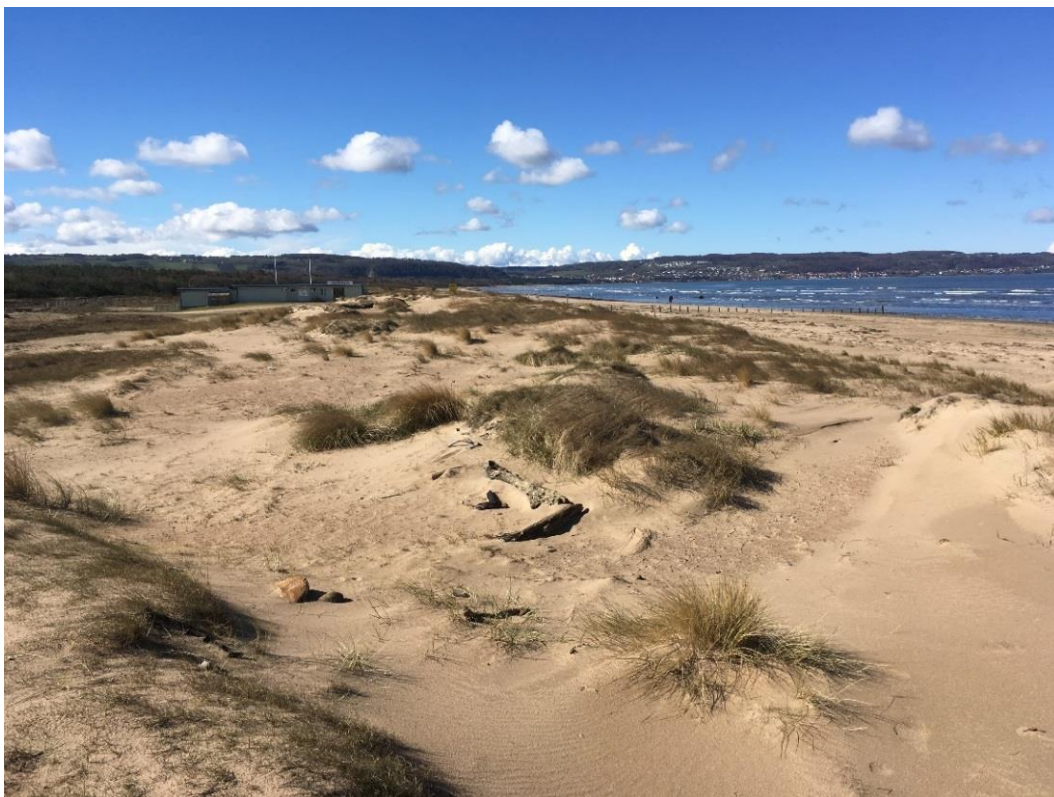
Söder om Fiskaregatan har omfattande arbete med borttagning av vresrosor skett och det har grävts i dynerna precis bakom den främre dynfronten (Figur 7-9).

*Figur 7-9 Dynerna söder om Fiskaregatan*

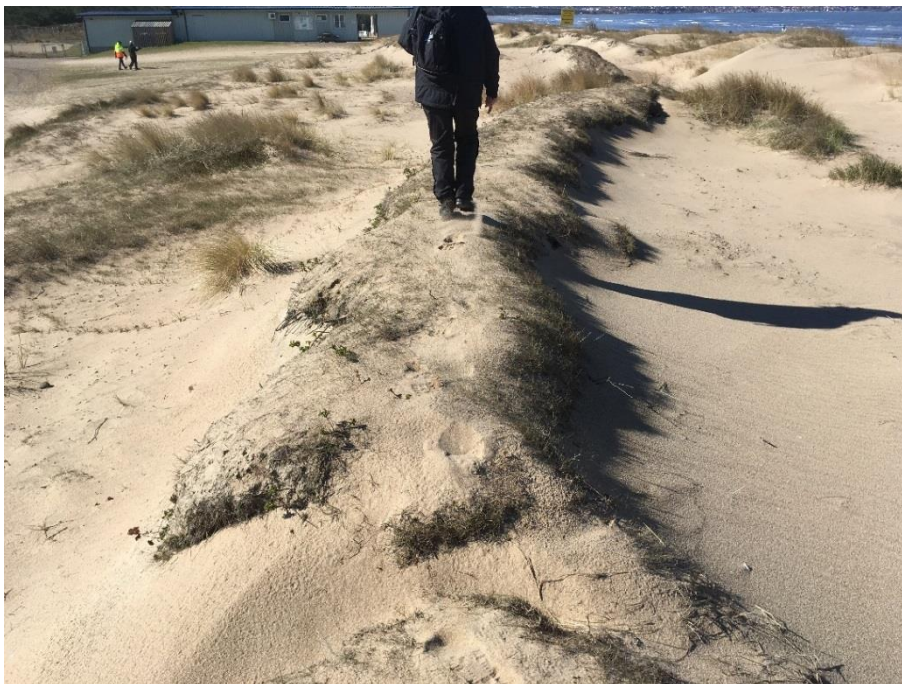
I samband med vegetationsborttagningen gjordes försök med att återskapa en dynrad genom "transplantation" av vegetation (Figur 7-10). Vattnet har dock vid något tillfälle brutit igenom denna sekundära skyddsvall på flera ställen vid högvatten. Grävning i sanddynerna minskar dynstabiliteten eftersom de naturligt bildade och packade sedimentlagerna (Figur 7-11) luckras upp och omblandas, med följd att sanden lättare eroderas bort.

Figur 7-10 Återskapad dynrad genom "transplantation" av vegetation, nybildning av dyner sker

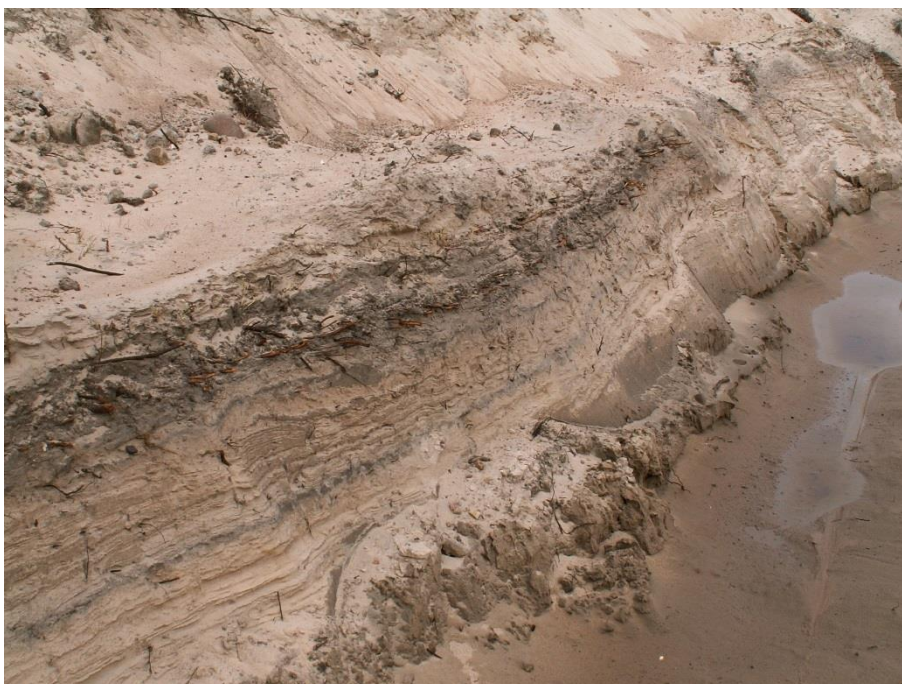
Figur 7-11 Naturligt bildade och tydligt packade sedimentlager i sanddynen i södra Skummeslöv

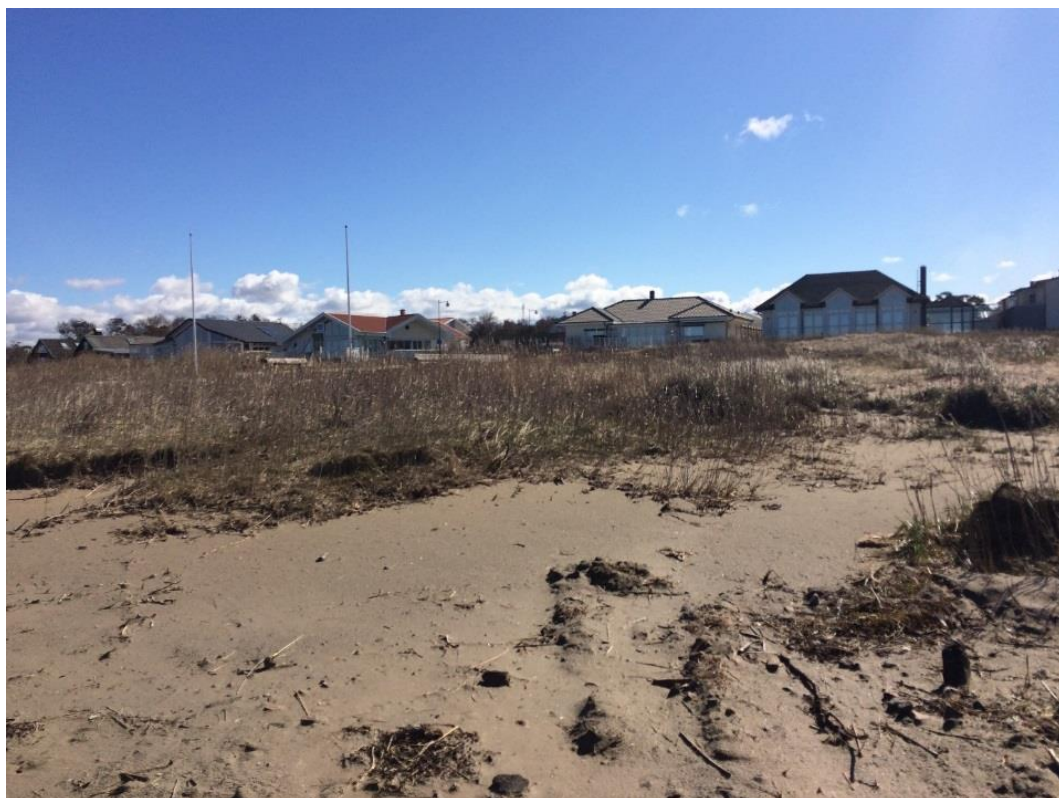
Stora Strandvägen är en av huvudnedfarterna till stranden och i anslutning till denna projekteras en 250 m lång brygga i vägens förlängning. Bakom strandängen ligger lågt belägna hus och flertalet tomter finns till försäljning på ännu något lägre höjd (Figur 7-12).

*Figur 7-12 Lågt belägna hus nära stranden vid Stora Strandvägen*

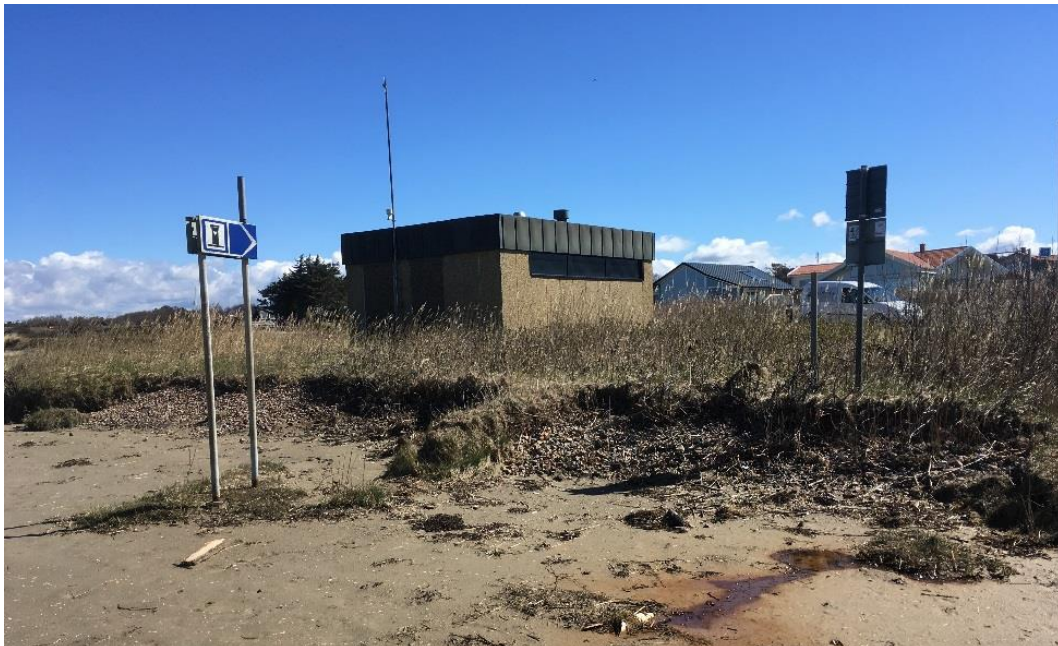
Bredvid nedfarten från Stora Strandvägen ligger ett pumphus. Endast ett fåtal meter av den befintliga sanddynen (med fyllnadsmaterial) återstår som skydd för framtida stormar (Figur 7-13).

Figur 7-13 Endast ett fåtal meter dyn kvar som skydd för pumphuset

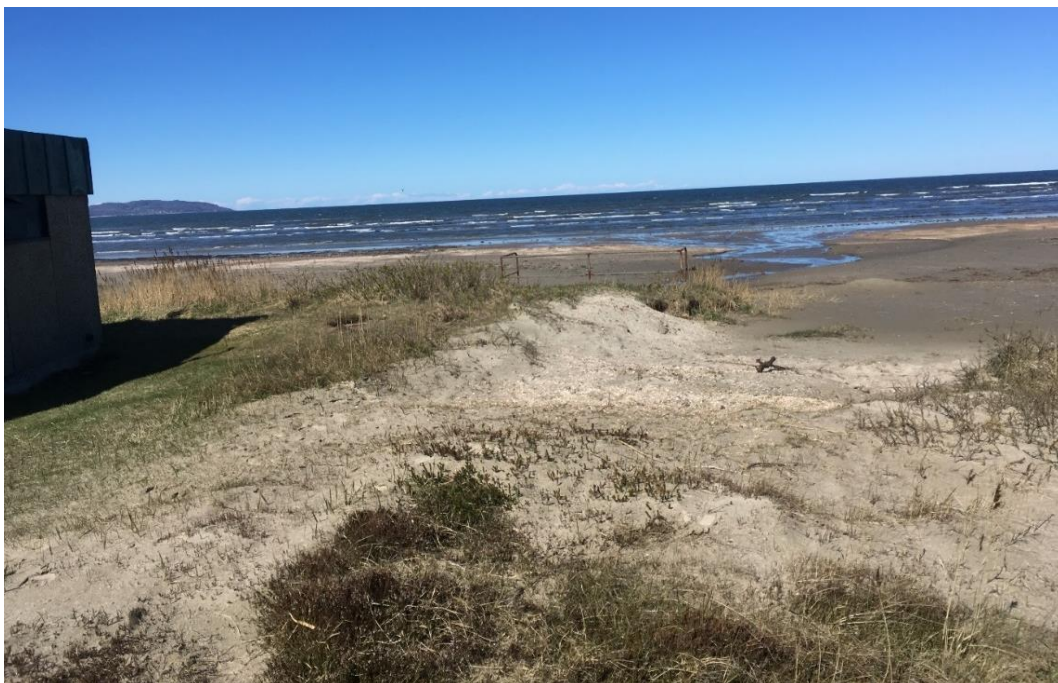
Precis norr om utloppet vid pumphuset har en överspolningssänka bildats, vilken delvis innehåller krossmaterial (Figur 7-14).

Figur 7-14 Överspolningssänka bredvid pumphuset vid Stora Strandvägen

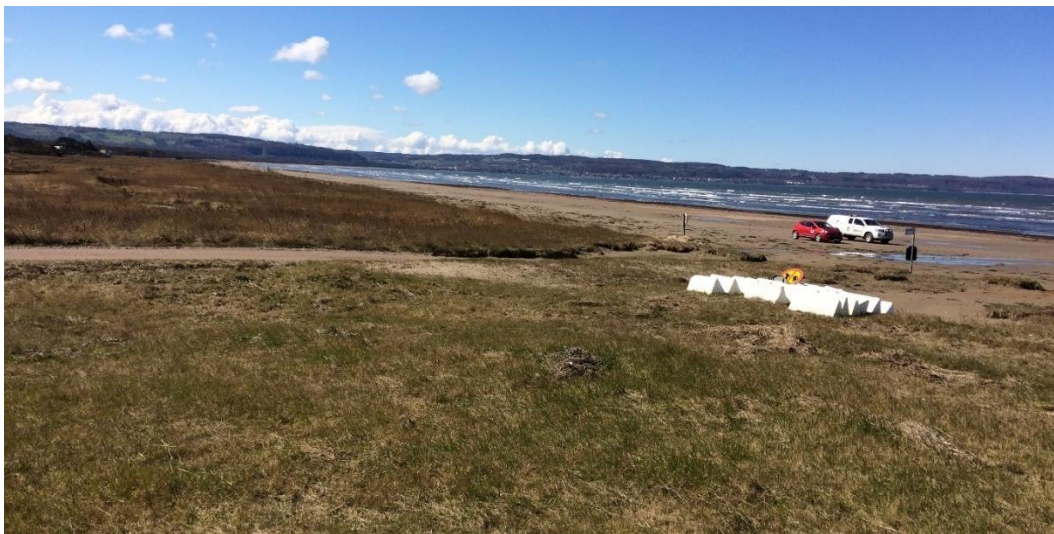
Figur 7-16 Lågt belägen väg som överspolas vid storm, Berndtssons väg

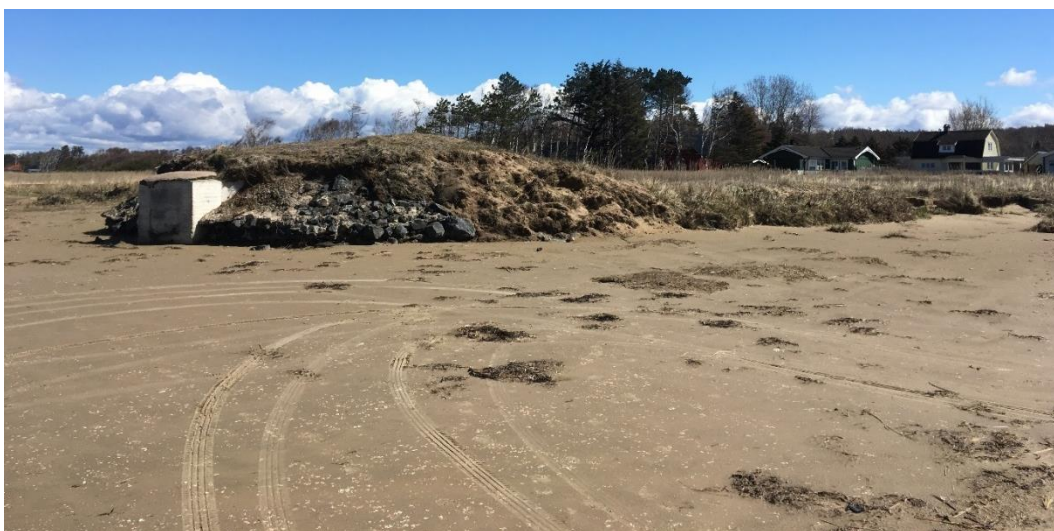
Vid platsen finns ett gammalt fort som stenbeklätts och vegetationen i anslutning till denna har förflyttats bakåt uppemot 25 m under senaste årets stormar (Figur 7-17). "Rondellen" som tidigare varit gräsbeklädd är i det närmaste borta (Figur 7-18).

Figur 7-17 Fort som stenbeklätts, Vallbergavägen

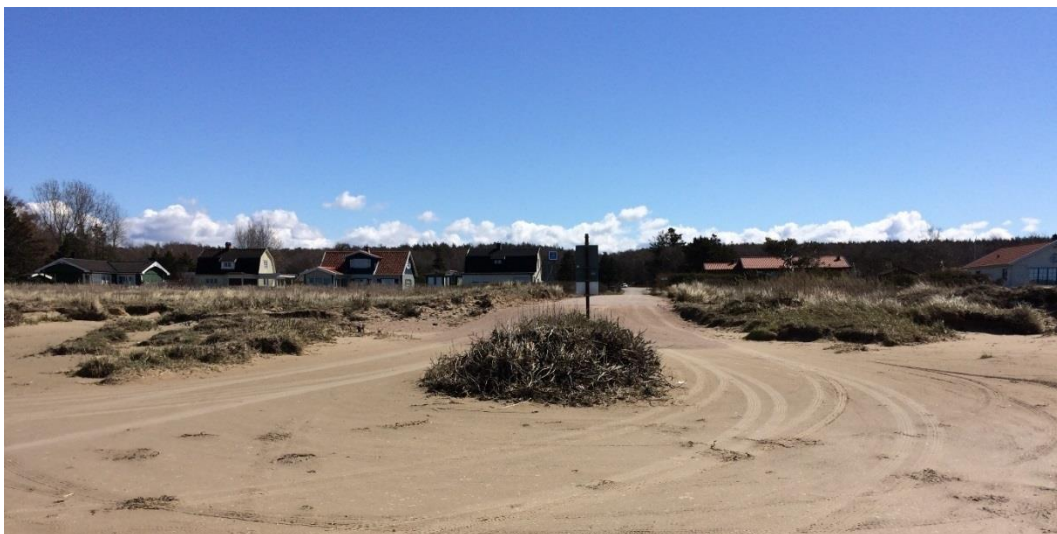
Figur 7-18 "Rondellen" som tidigare varit gräsbeklädd är nästan helt borta, Vallbergavägen

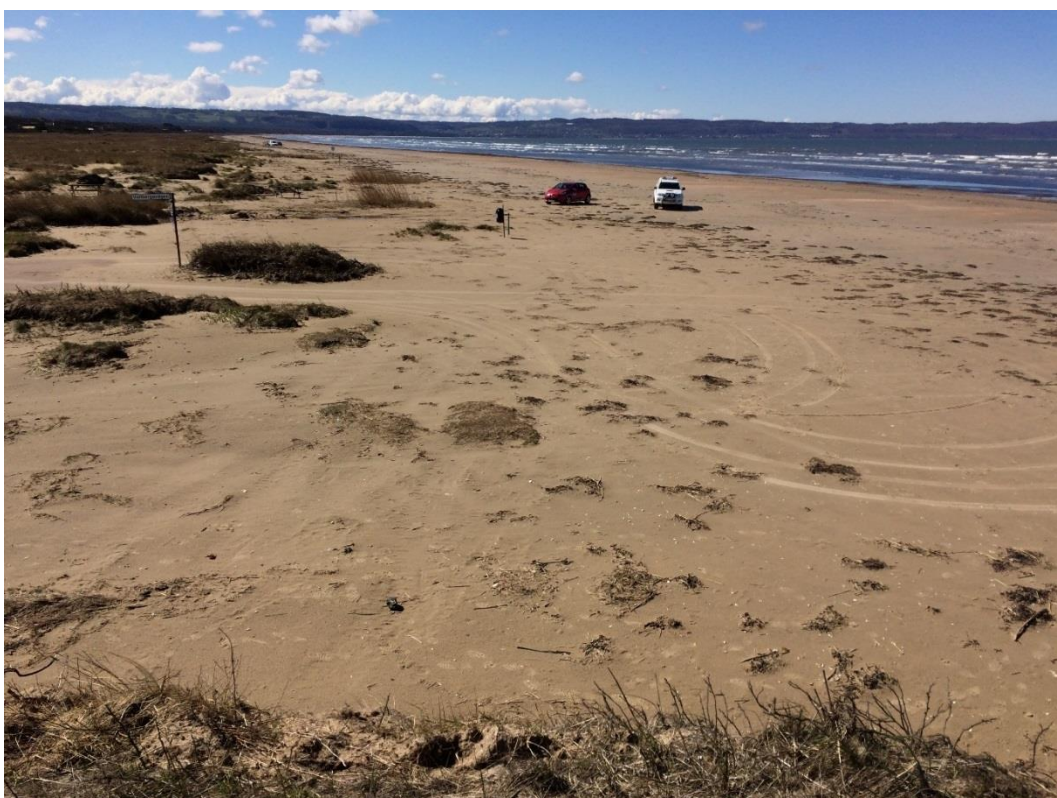
Figur 7-19 Tillbakadragna dyner efter senaste årets stormar, Vallbergavägen

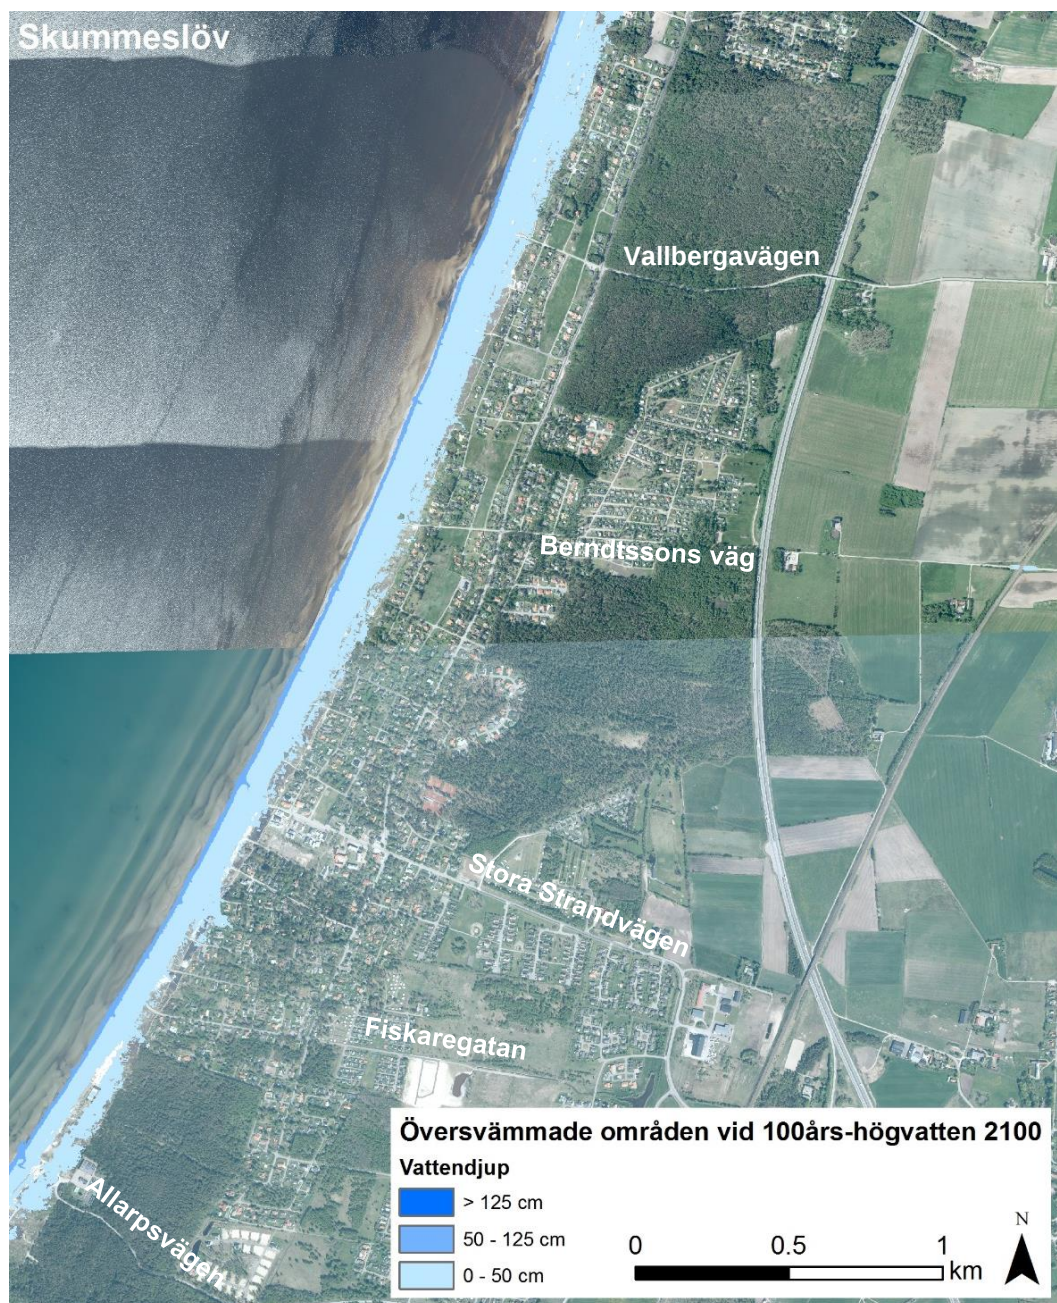
Vid ett 100-årshögvatten år 2100 riskerar cirka 20 byggnader (varav 11 bostadshus) att översvämmas (Figur 7-23). Stillvattennivån når i det här fallet över de bevuxna dynerna.

Figur 7-23 GIS-analys; översvämningsområden i samband ett 100-årshögvatten år 2100

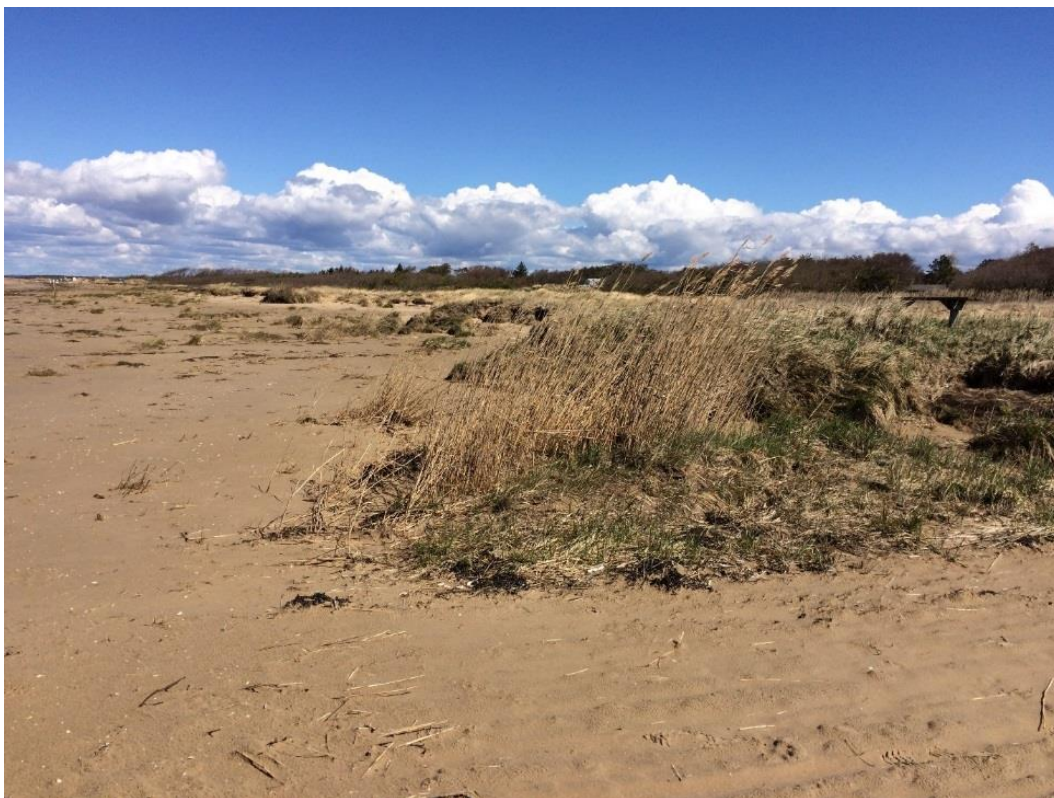
Den mest omfattande erosionen har observerats i området från Vallbergavägen (se ovan under delområde Skummeslövs strand), via Ejdervägen och norrut till Kolonivägen. Här har stora dyner försvunnit de senaste tre stormintensiva åren. I dagsläget saknas i princip dyner och vegetationen har avtagit i snabb takt (Figur 7-25 – Figur 7-27). Fler fastighetsägare i området har till kommunen uttryckt oro inför kommande stormar. Enligt uppgift från en fastighetsägare har bråte spolats upp hela vägen till tomtgränsen i samband med storm.

Figur 7-25 Sargade dyner söder om Ejdervägen

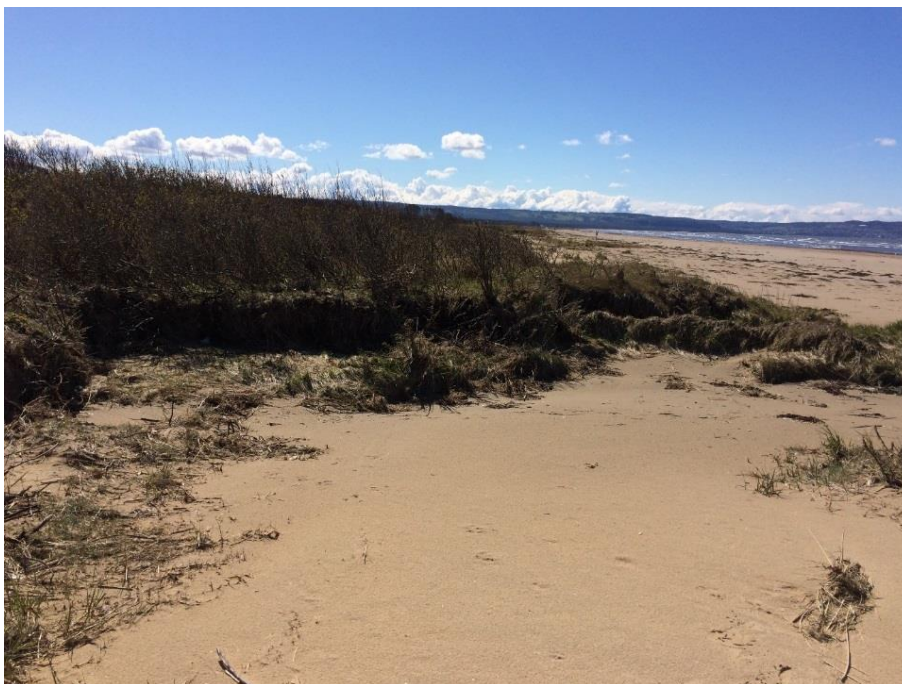
Figur 7-26 Erosionsbranter i dynen, vid Ejdervägen

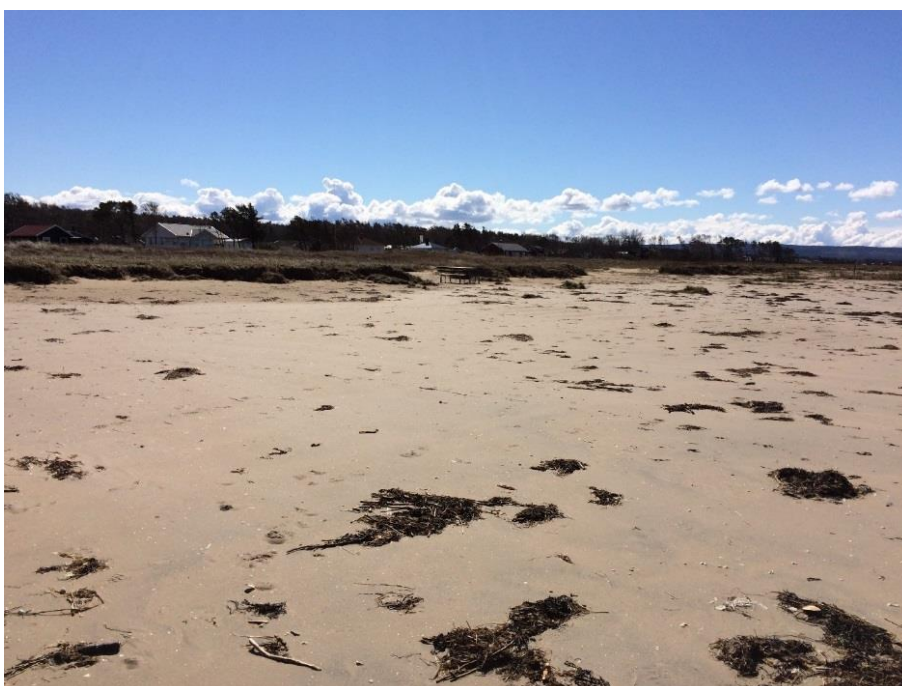
Figur 7-27 Dynen och vegetation har försvunnit under de senaste stormarna, vid Ejdervägen

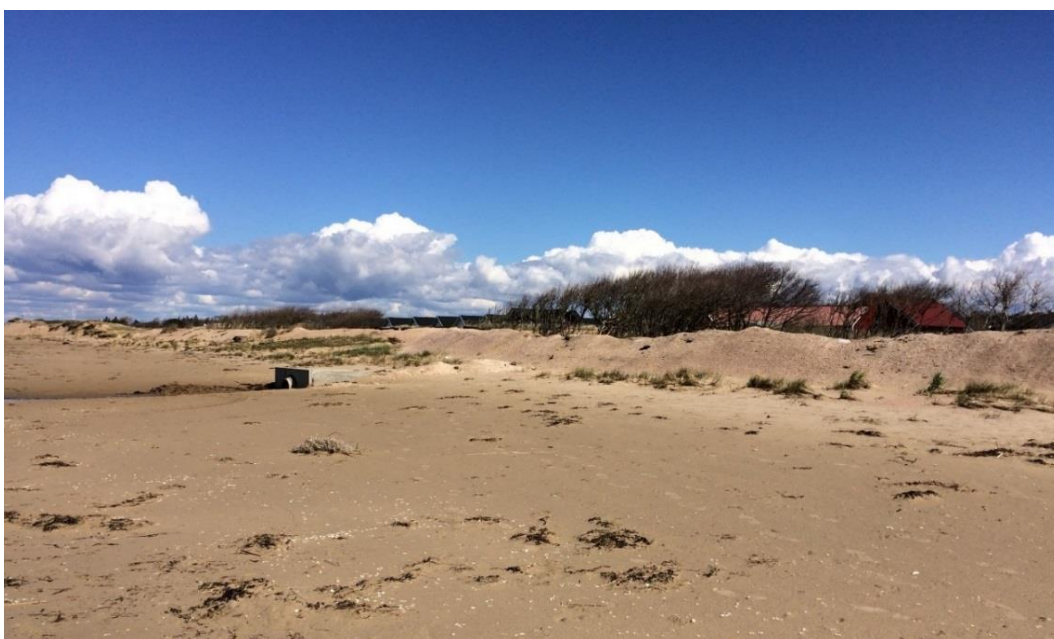
I området söder om Kolonivägen har det avlägsnats 3 m höga vresrosor i frontdynen. Då materialet i dynen lösgjorts och omblandats har efterföljande stormar drastiskt reducerat dynernas storlek här. Kommunen har därefter med ett flertal olika metoder försökt att återskapa dynernas stormskyddande funktion. En vall av sand (och något grövre material) med en vikt fiberduk har uppförts framför den mest utsatta fastigheten men denna har uppvisat bristande funktion och fiberduken syns i dagen (Figur 7-28 och Figur 7-29). Fastighetsägaren ska även på eget bevåg ha förstärkt vallen med ytterligare sand och organiskt material (rötter och träd). Efter problem med den nya vallen har ytterligare en befintlig vall innanför den nya vallen förstärkts och höjts samt en väg genom dynen tagits bort. Denna vall har hittills stått emot stormarna. Tidigare har vattnet åtskilliga gånger nått upp till gården.

Figur 7-28 Uppförd vall av sand och vikt fiberduk, vid gården söder om Kolonivägen
