LAHOLMS KOMMUN

## **Laholm stranderosion**

UPPDRAGSNUMMER 1220275000

SWECO ENVIRONMENT AB  
1215 KUST OCH VATTENDRAG

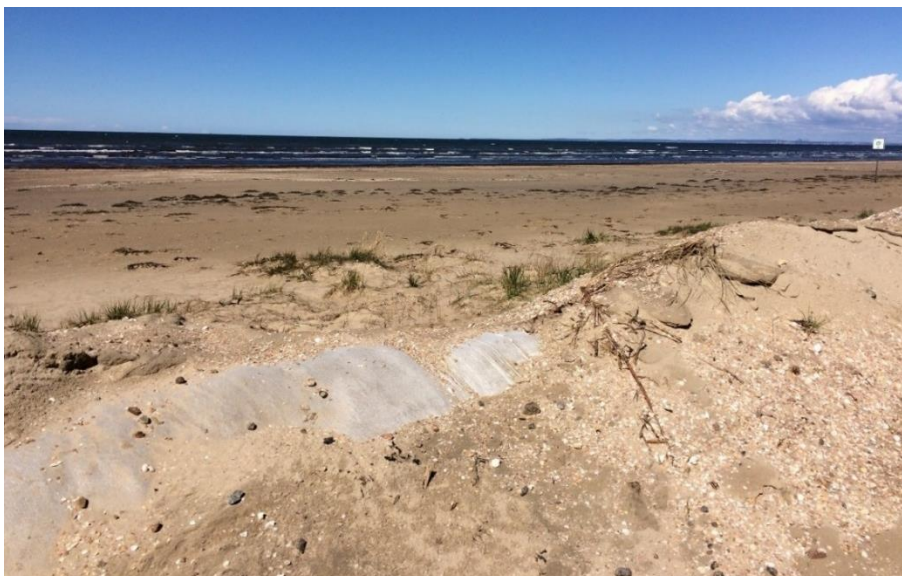
*Figur 7-29 Synlig fiberduk på uppförd skyddsvall, vid gården söder om Kolonivägen*

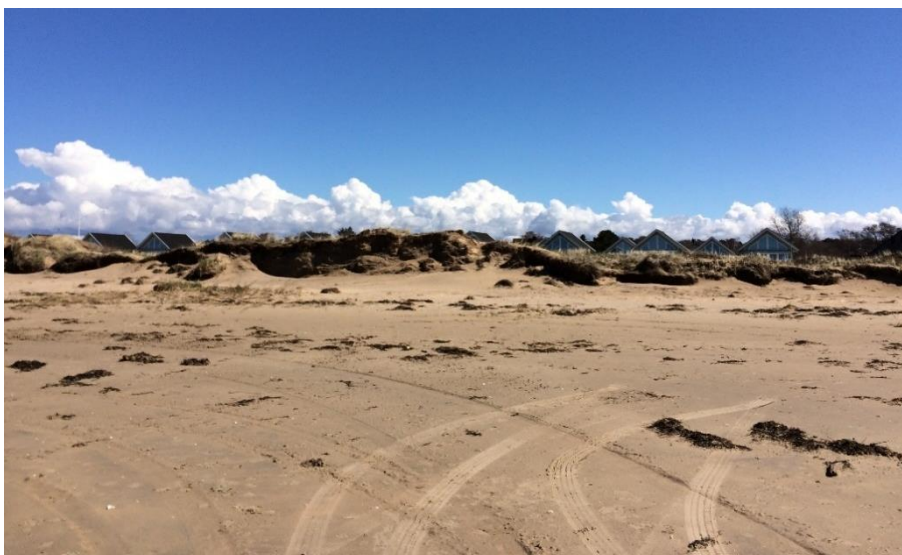
Så kallade dynstugor, äldre badstugor som ej äger mark, är utspridda i dynerna. Området med nya hus, beläget bakom fortet, har tidigare varit en campingplats men har under senare år omvandlats till permanenta fastigheter. Enligt kommunen har vattnet via Kolonivägen nått upp till andra husraden under stormar. Stormen Gorm 2015 resulterade i ett dyngenombrott strax norr om Kolonivägen och vatten ansamlades i det låga området bakom dynen (Figur 7-31).

*Figur 7-30 Tidigare campingområde som nu blivit permanenta fastigheter, vid Kolonivägen och söderut*

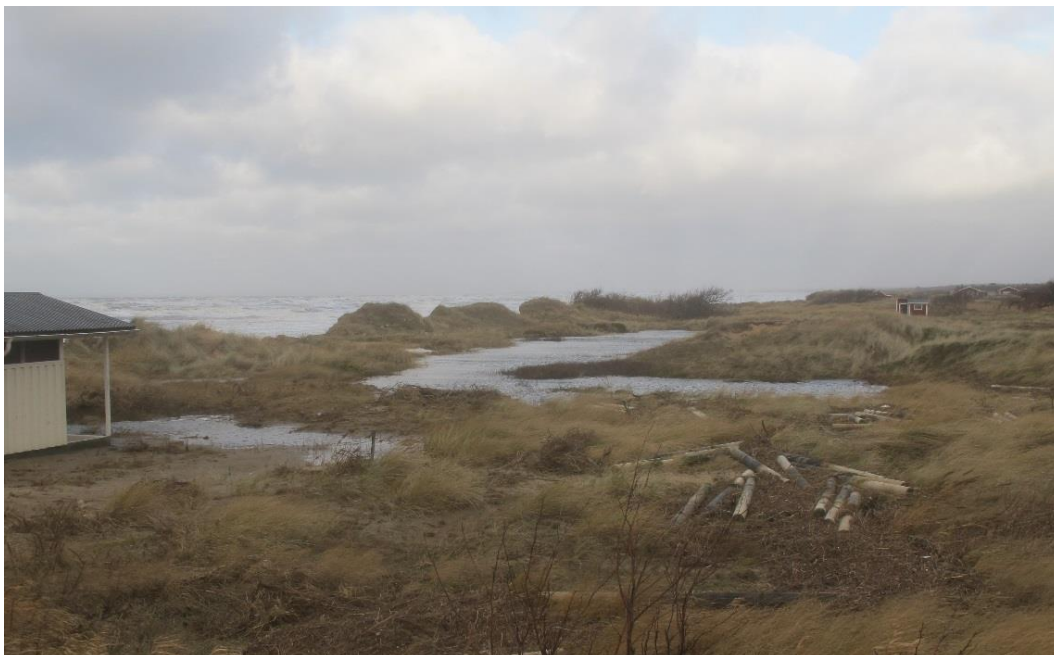
Figur 7-31 Dyngenombrott strax norr om Kolonivägen efter stormen Gorm 2015  
Foto: Laholms kommun

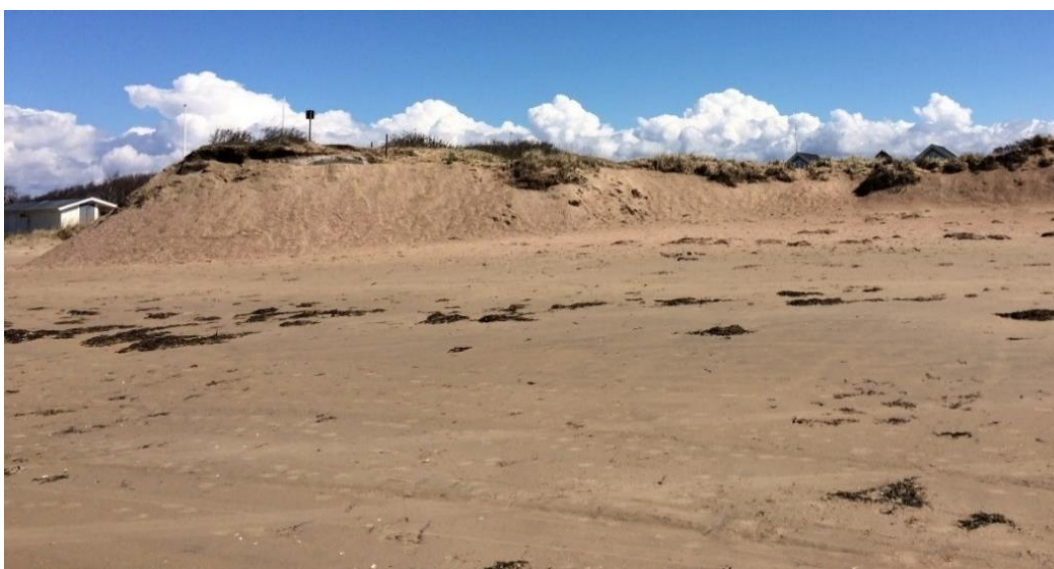
Vid Kolonivägens nedfart mot stranden finns ett gammalt fort som tidigare skyddats av betongfundament och sand. Betongfundamenten vältes och förstördes i stormar och togs bort. De senaste årens stormar har gått hårt åt fortet som nu täcks med sand som hämtas lokalt från strandplanet/vattenbrynet kontinuerligt, efter dialog med jurist och klimatsamordnare från länsstyrelsen (Figur 7-32 till Figur 7-34).

Figur 7-32 Sandtäckt fort, vid Kolonivägen

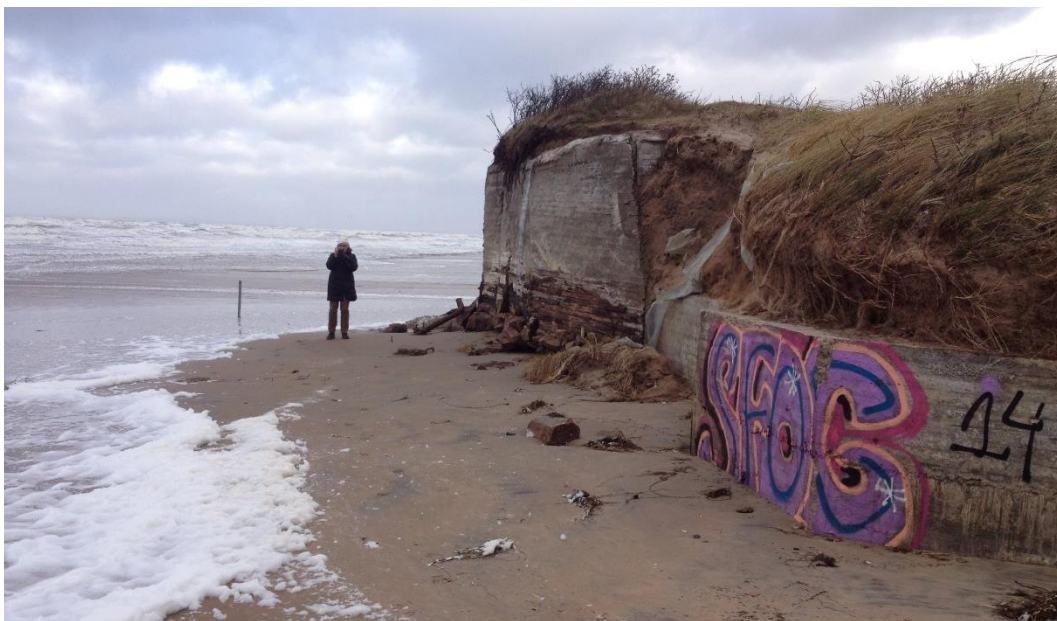
Figur 7-33 Fortet vid Kolonivägen, i samband med storm

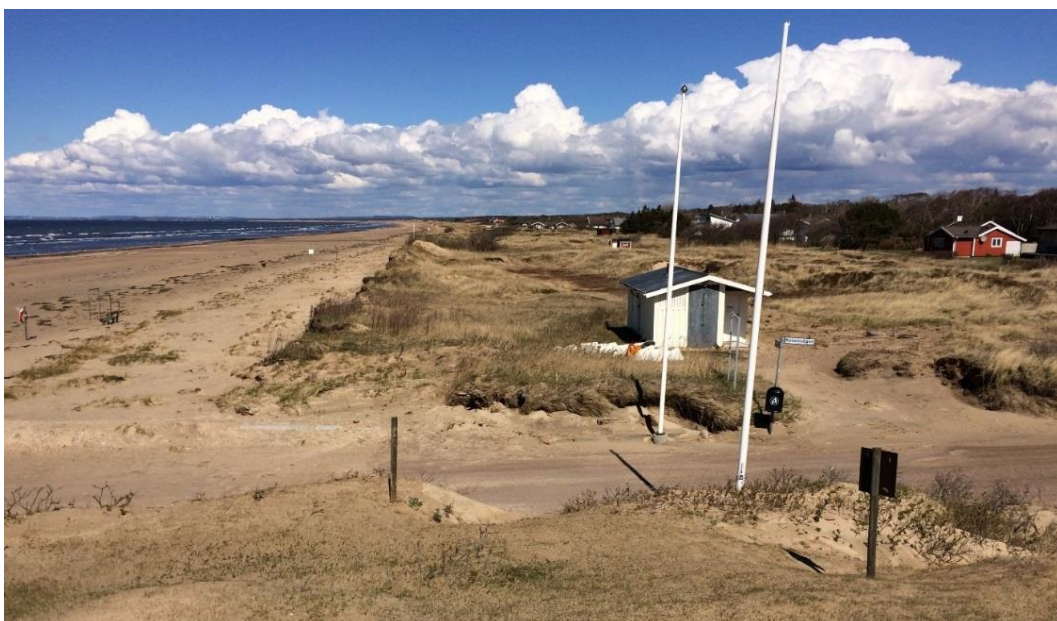
Figur 7-34 Nedfarten från Kolonivägen. De gamla dynfronternas läge (från de två senaste årens stormar) syns till vänster i bild.

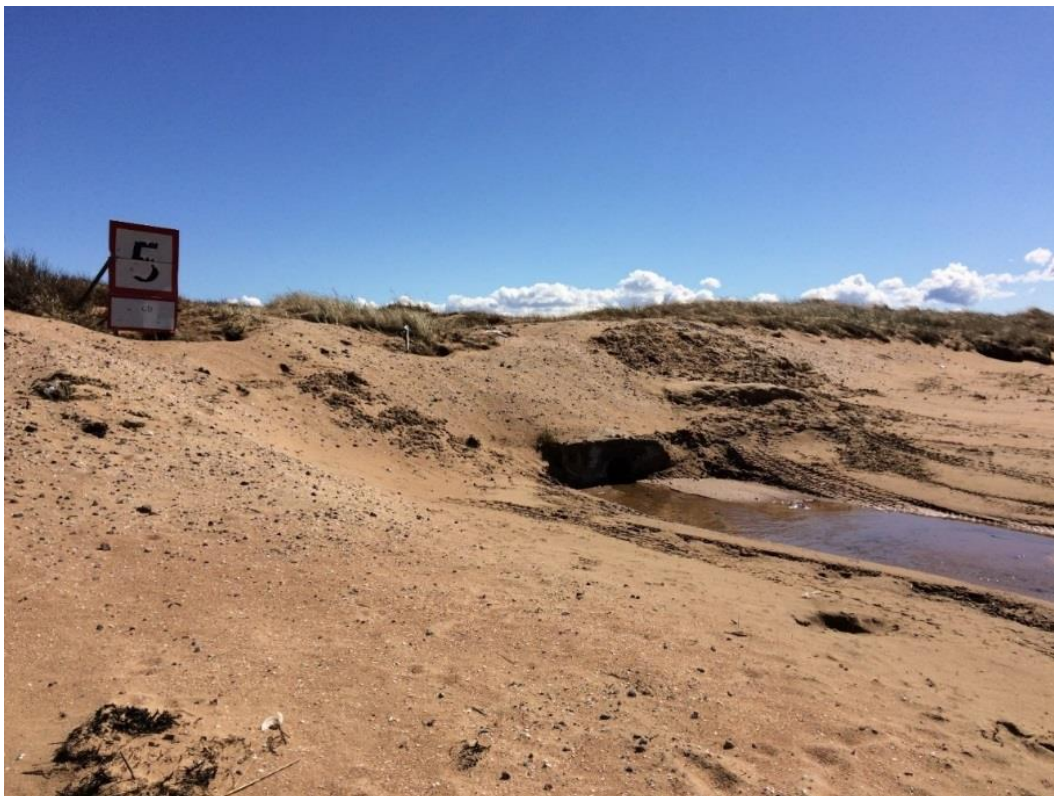
Vid Mellbyvägen är ett dagvattenutlopp beläget precis i dynfronten (Figur 7-35). Detta täcks ofta av sand, som kommunen löpande avlägsnar.

*Figur 7-35 Dagvattenutlopp beläget precis i dynfoten, Mellbyvägen*

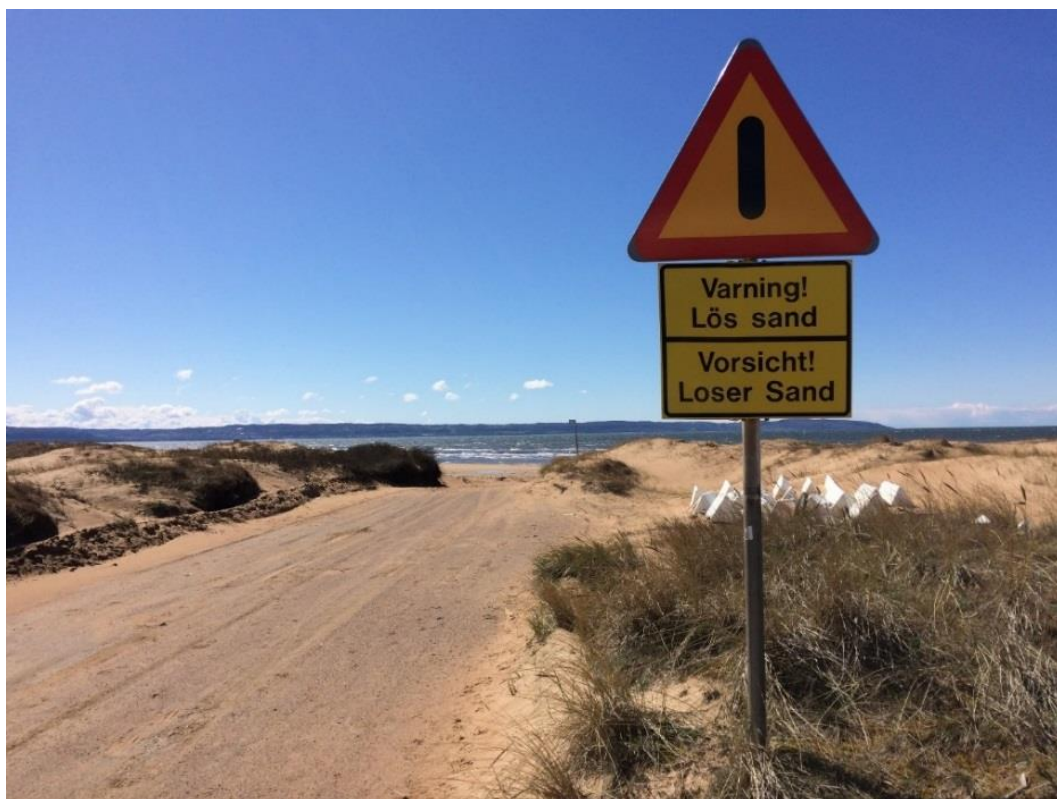
Nedfarten ner till stranden anlades i vinkel till kustlinjen, som ett experiment för att utreda om detta skulle minska havets intrång upp på vägen (Figur 7-36). Resultatet blev dock att dynen i vinkeln eroderades bort, vilket breddade vägen.

Figur 7-36 Nedfart i vinkel från Mellbyvägen

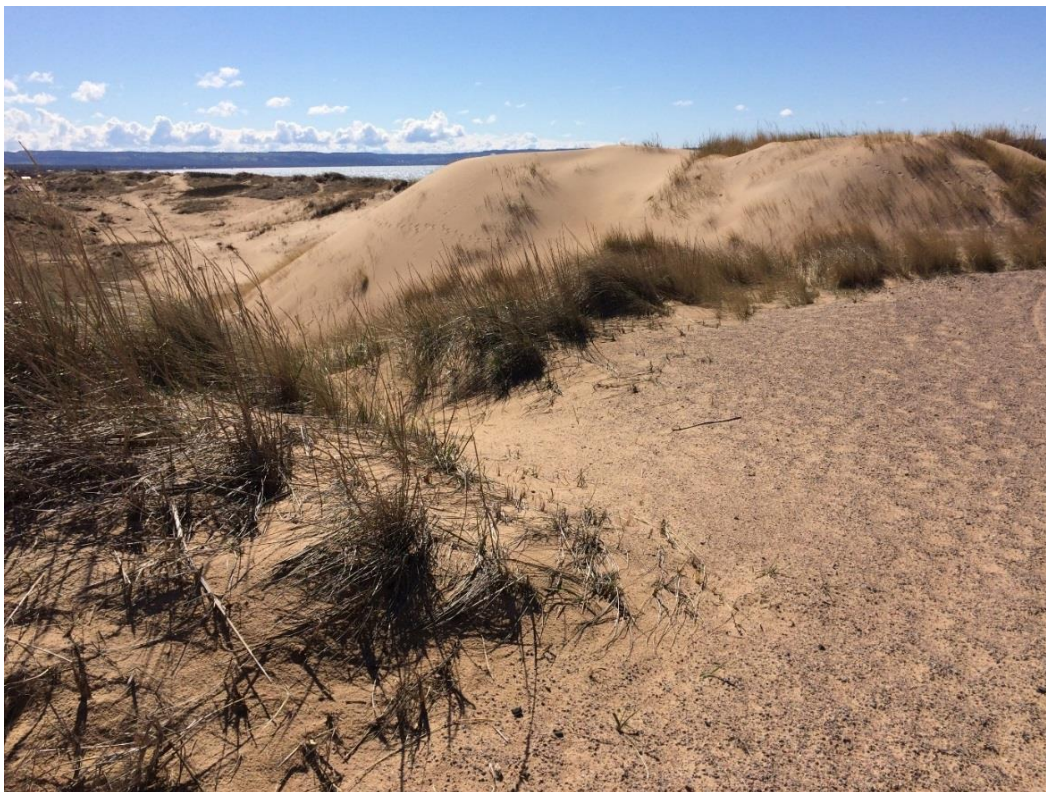
För att förenkla nedfarten för de grävmaskiner som löpande rensar dagvattenutloppen längs stranden samt räddningstjänst, restaurangägare, kioskägare med flera läggs det kontinuerligt stenmjöl i den branta nedfarten till stranden. När vägen fylls igen med sand skottas detta material upp på bakomliggande dyner (Figur 7-37).

Figur 7-37 Del av nedfart med stenmjöl, bakom syns en vandrande dyn

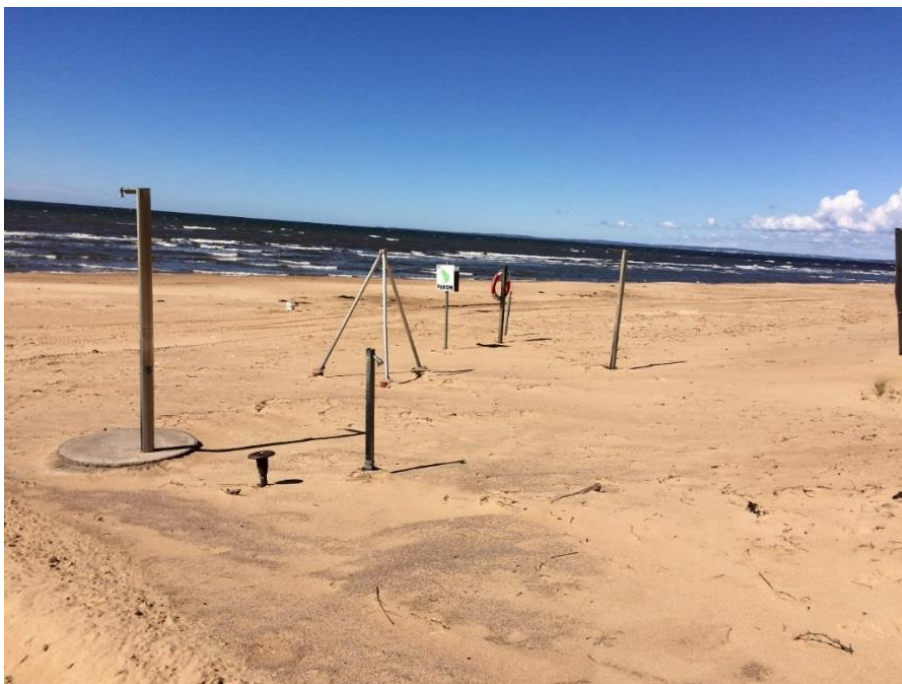
Strax efter nedgången till stranden finns flera stolpar och anordningar som under badsäsongen används till dusch och fotbad med mera (Figur 7-38). I dynen bakom syns en 5-knop skylt vilken tidigare har varit begravd i dynen, men som blottlagts i samband med de senaste stormarna (Figur 7-39).

Figur 7-38 Stolpar och anordningar på stranden, vid Birger Pers väg

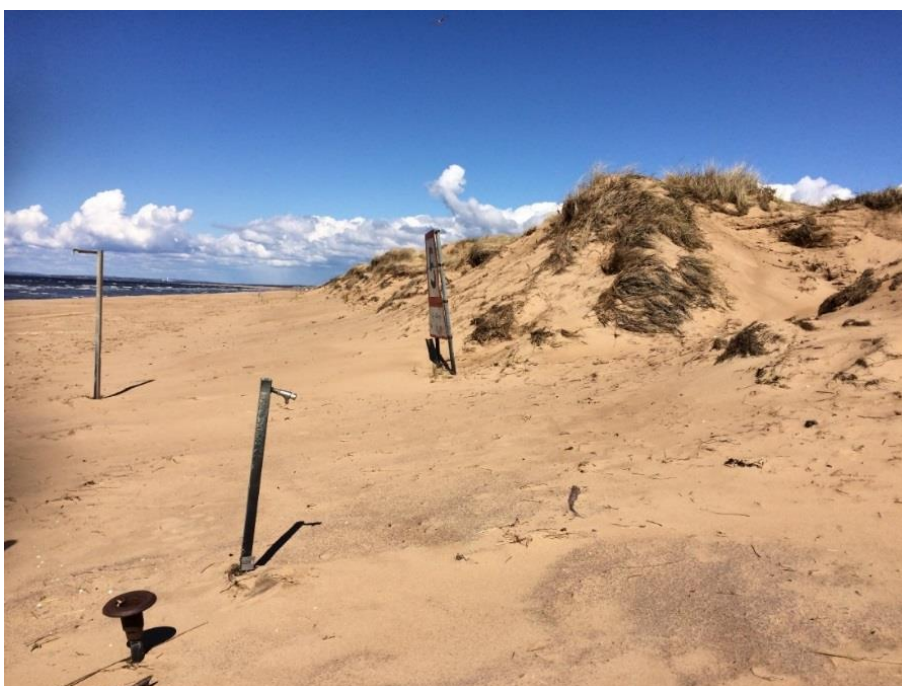
Figur 7-39 5-knop skylt som tidigare varit gömd i dynen har kommit fram efter senaste åren stormar, vid Birger Pers väg

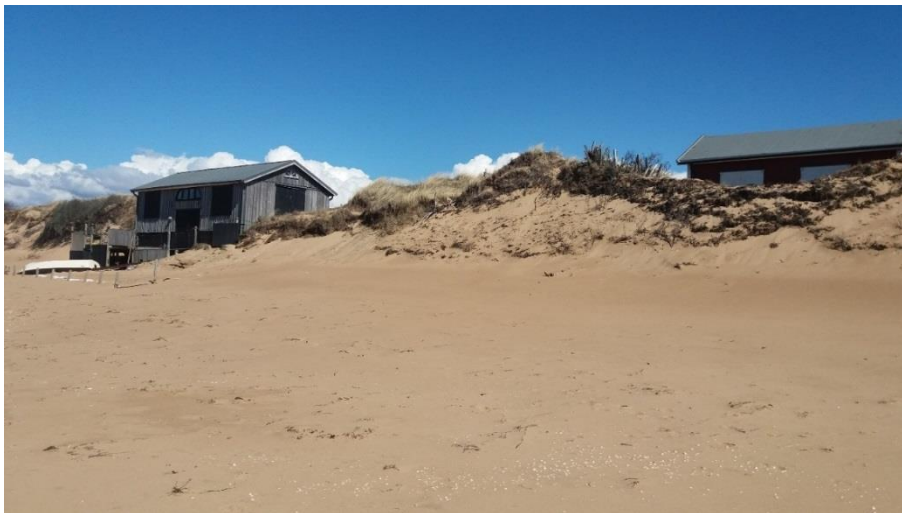
Strax norr om Birger Pers väg är hus belägna precis i dynkanten (Figur 7-40). Fastighetsägarna här har på eget bevåg försökt att armera sanden genom att till exempel gräva ner granar i dynen.

Figur 7-40 Hus belägna precis i dynkanten, strax norr om Birger Pers väg

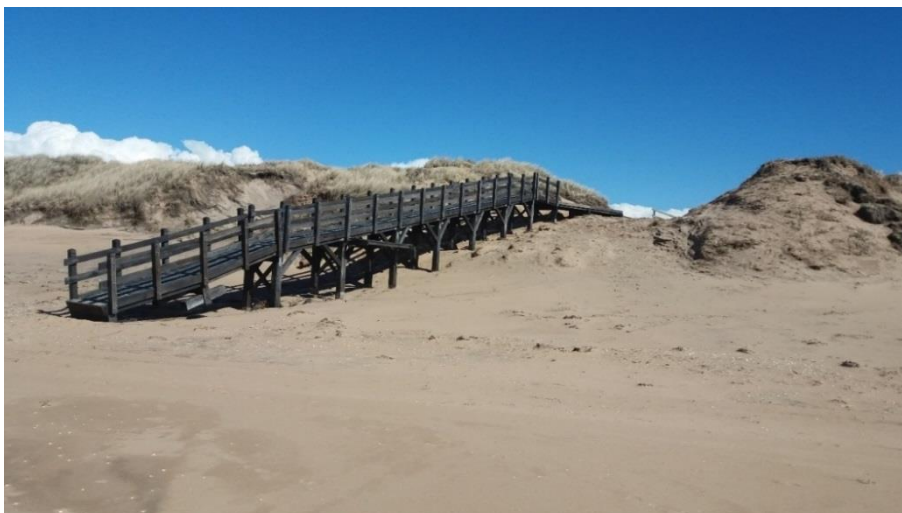
En stor och väl tilltagen nedgång i trä har konstruerats i närheten av campingplatsen Marias Camping. Stora delar av den dyn som nedgången passerar har dock grävts i och nedgången har placerats genom dynen istället för över den (Figur 7-41). Erosionen i denna del är därför nu stor och dynstabiliteten har minskats. Nedgången kräver dessutom mycket underhåll då dess placering gör att sanden snabbt blåser över och täcker träet (Figur 7-42). En lämpligare utformning av denna typ av nedgångar, som generellt sett är positiva för dynernas utveckling och motståndskraft mot erosion, kan ses i Figur 6-2.

Figur 7-41 Nedgång konstruerad genom dynen istället för över dynen

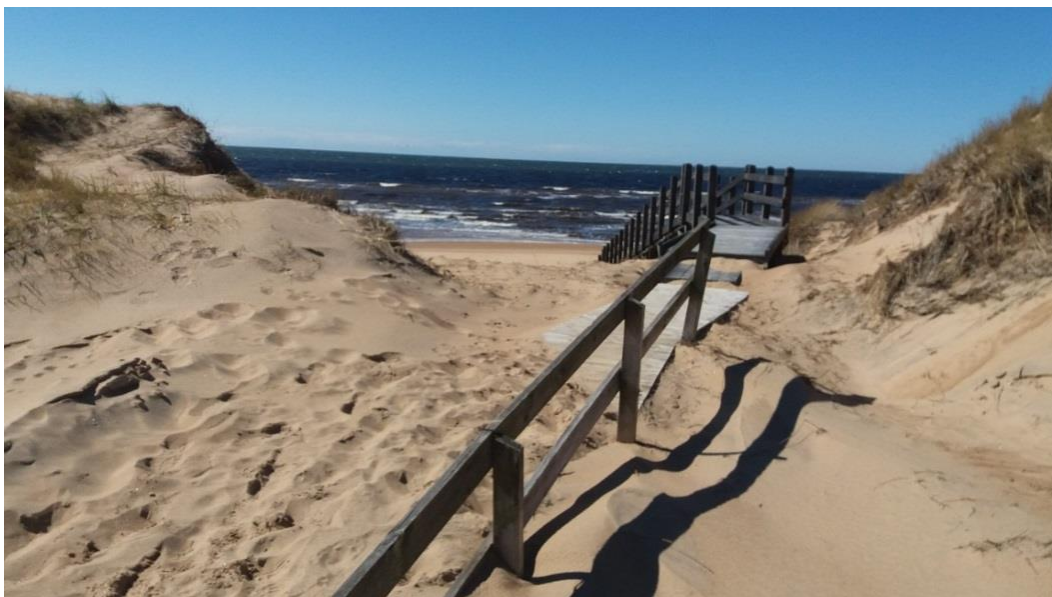
Figur 7-42 Sanden begraver nedgången som går genom dynen, då naturen försöker läka den skada i dynen som nedsänkningen för nedgången innebär

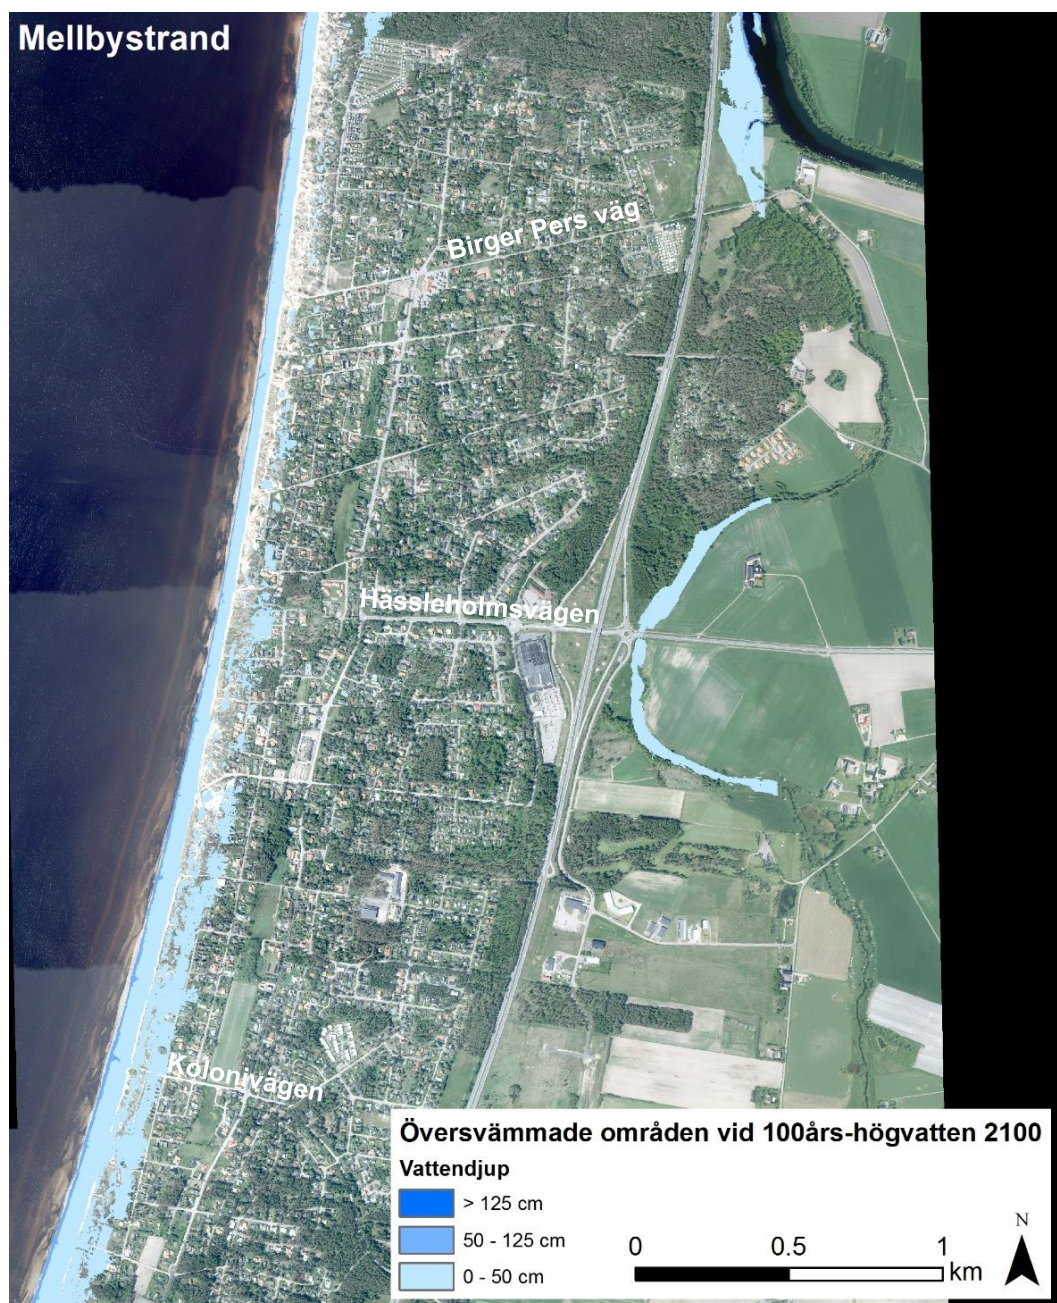
Figur 7-46 GIS-analys; översvämningsområden i samband ett 100-årshögvatten år 2100

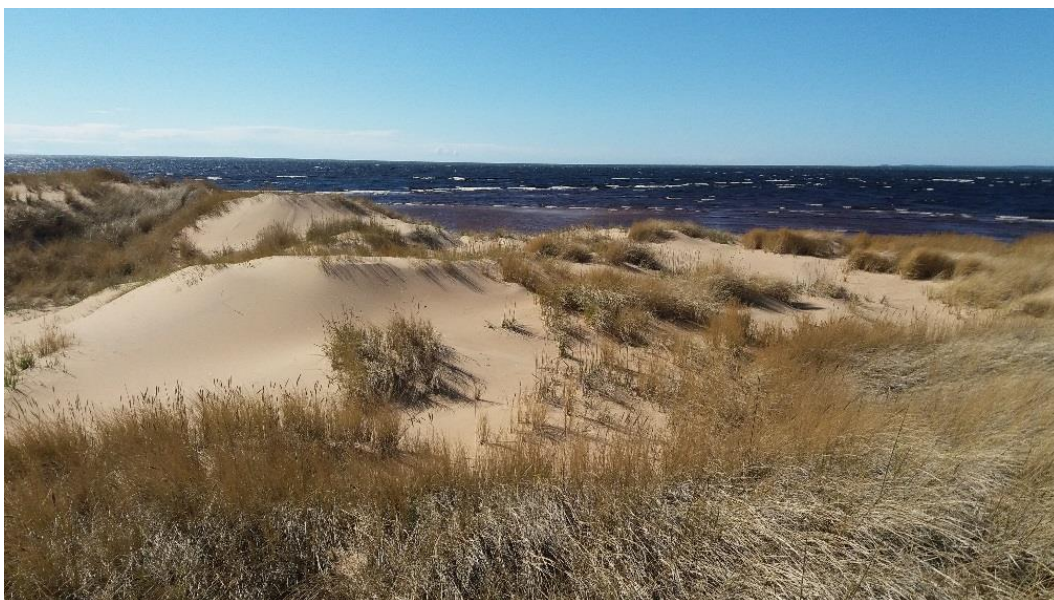
Stranden längs Hökafältet har höga och breda dyner (Figur 7-47). Närmast Lagans mynning syns tydliga erosionsbranter i dynen (Figur 7-48). Strax söderut från Lagan förefaller dynerna läka väl efter de senaste stormintensiva åren (Figur 7-49). Området Hökafältet har tidigare använts som militärt skjutfält, men den aktiviteten har sedan en tid upphört. Dock gäller fortfarande försiktighetsföreskrifter i området då rester från militära övningar kan finnas kvar i marken.

Figur 7-47 Höga och breda dyner på stranden längs Hökafältet

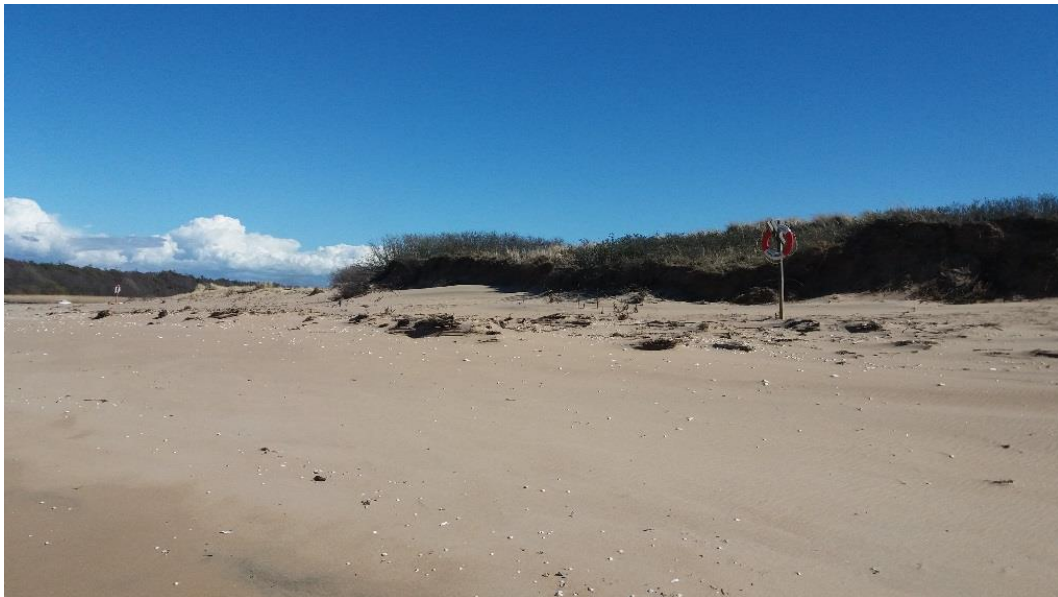
Figur 7-48 Erosionsbranter i dynen vid Lagans mynning

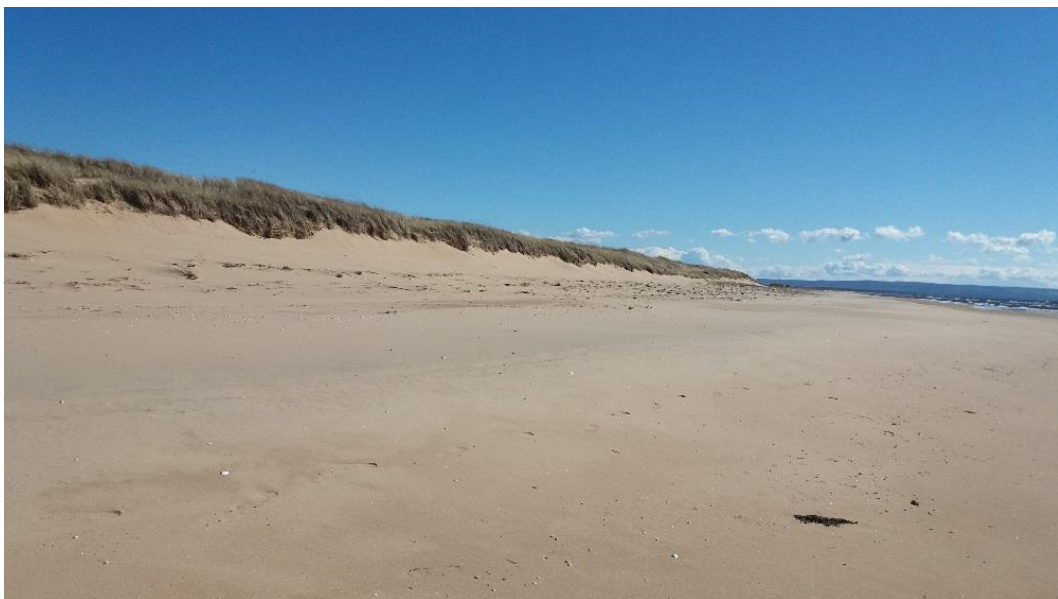
Figur 7-49 Läkande dyner strax söder om Lagans mynning

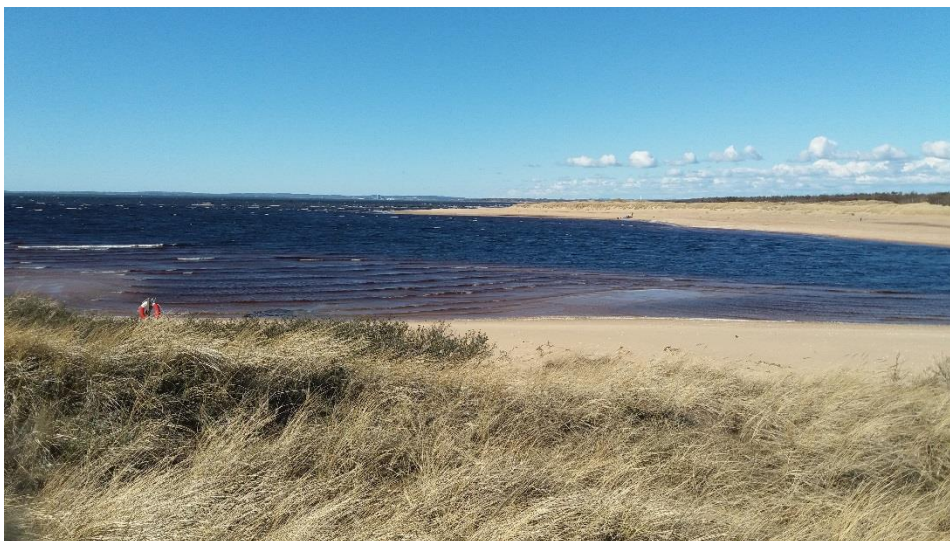
Vid Lagans mynning syns tydliga revlar under vattenytan (Figur 7-50). Strax söder om mynningen syns revlar även ovanför vattenytan (Figur 7-51). Enligt kommunens representanter är dessa revlar dynamiska, vilket gör området in och ut från ån svårnavigerbart för båtar.

Figur 7-50 Tydliga revlar under vattenytan, Lagans mynning

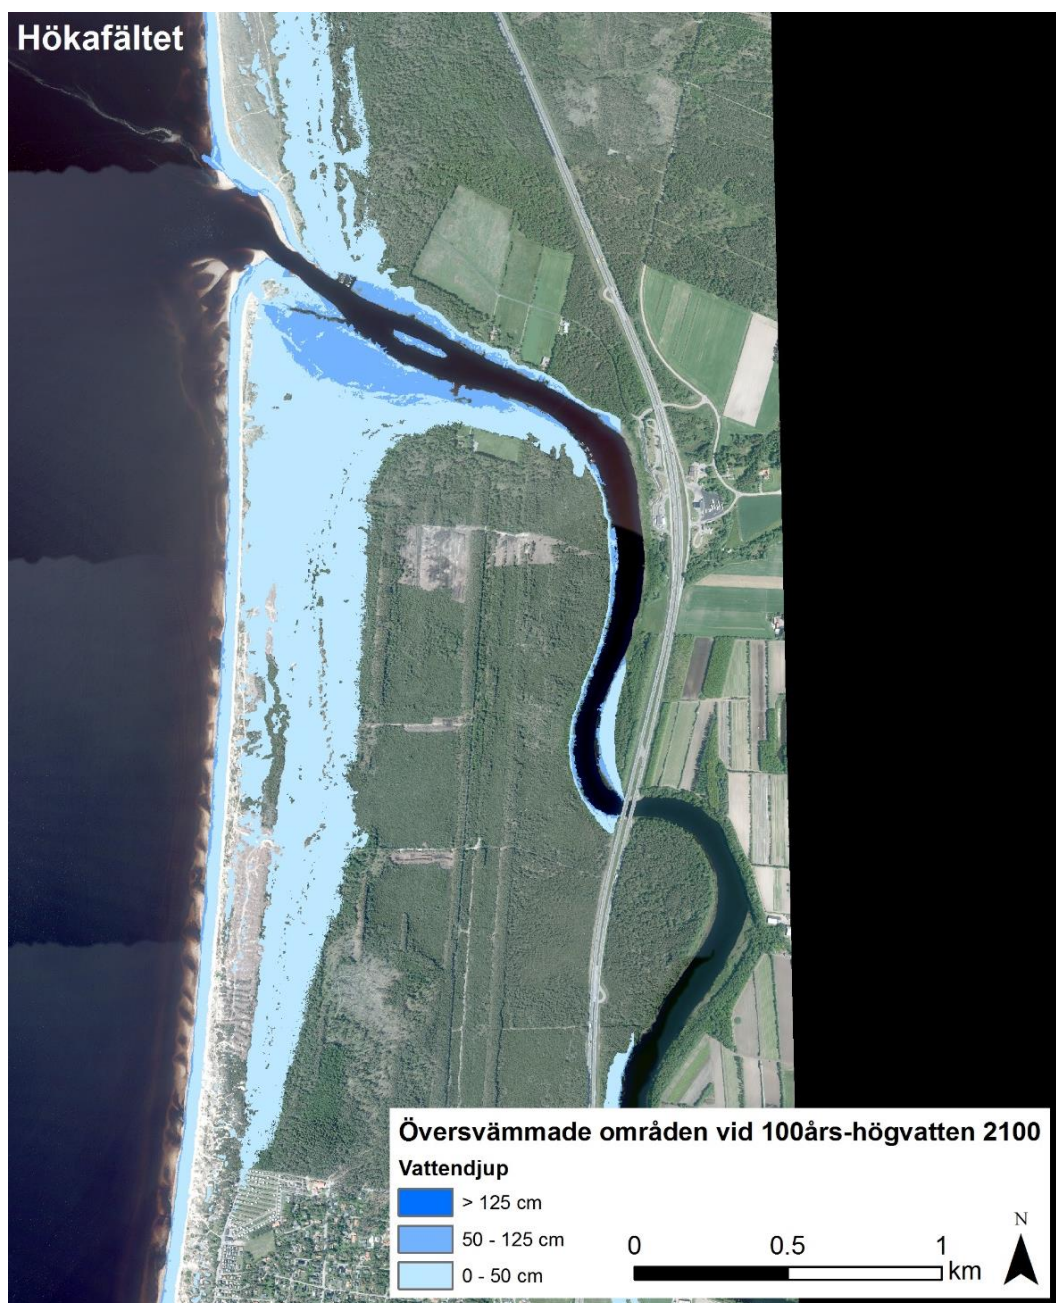
Vid ett 100-årshögvatten år 2100 riskerar cirka 20 byggnader (varav 4 bostadshus) att översvämmas (Figur 7-55).

Figur 7-55 GIS-analys; översvämningsområden i samband ett 100-årshögvatten år 2100
